Informe de misión a la cuenca alta del Beni

Del 19/02/02 al 24/02/02

Philippe VAUCHEL (IRD) y Oscar FUERTES (SENAMHI)

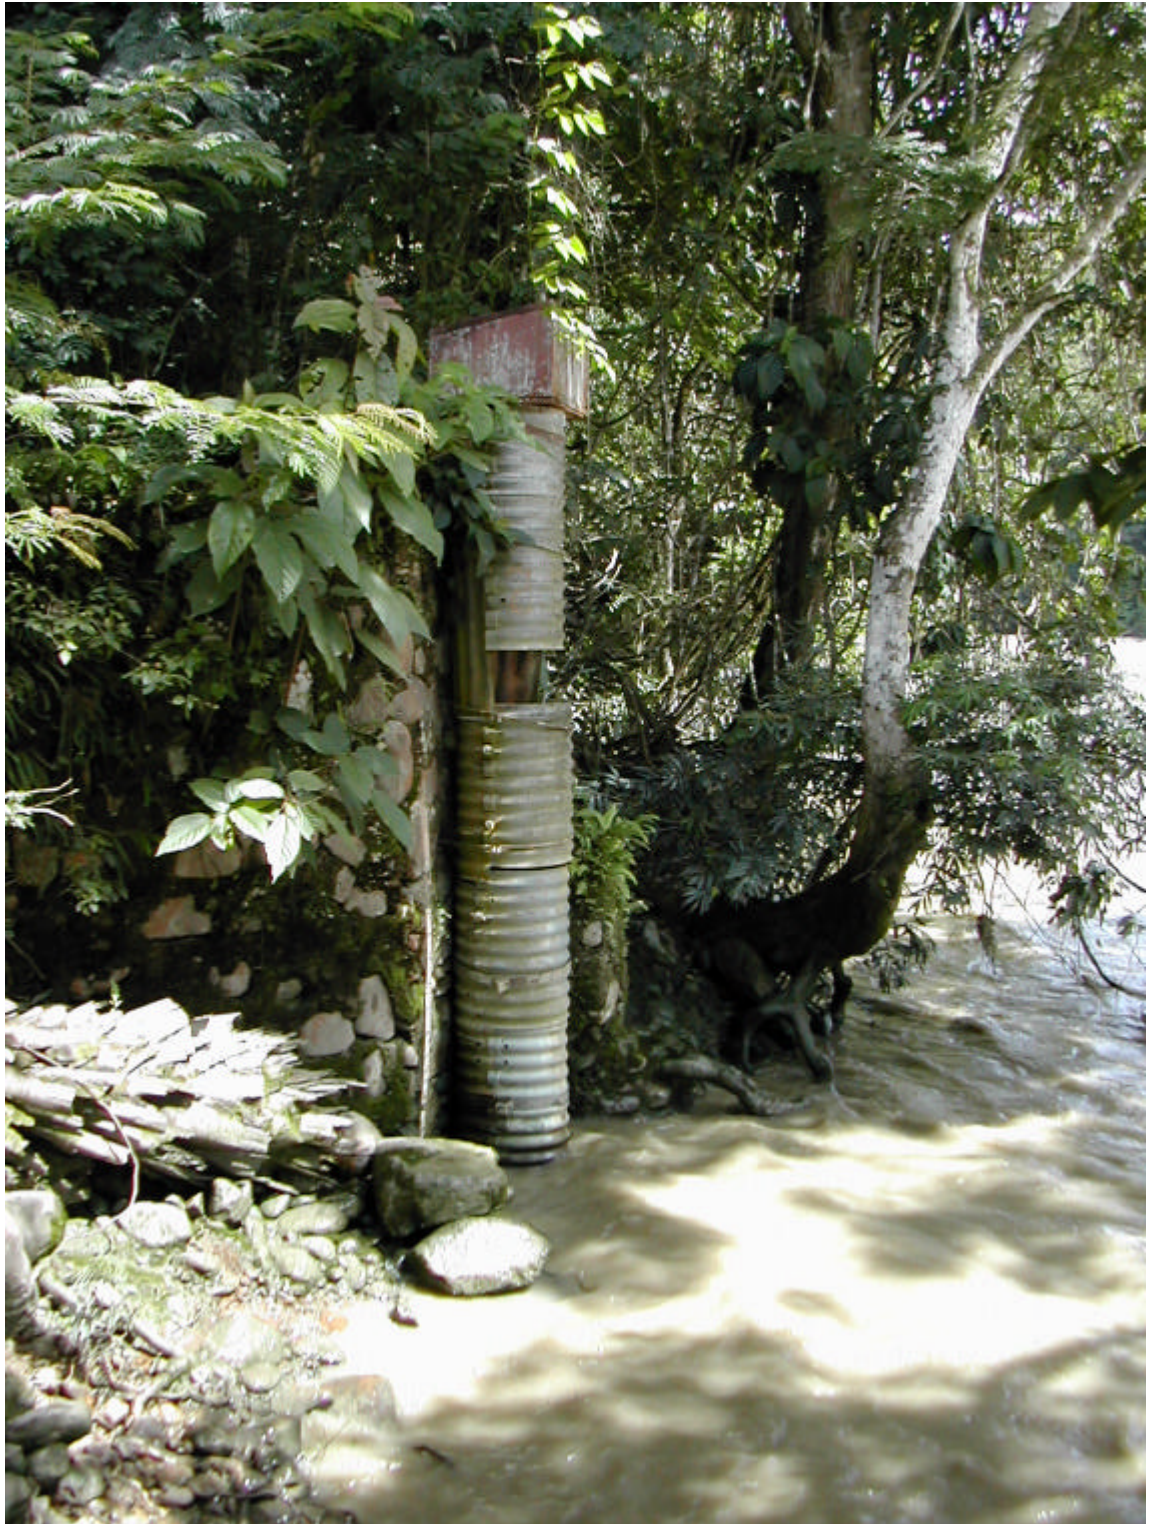
- Un limnígrafo de marca SEBA con rotación semanal, en mal estado : falta la plumilla, la boya y el contrapeso. Este aparato sigue funcionando gracias a la astucia del observador Plácido Averanga, quien arreglo las fallas como podía.
- Un elemento de escala de acero tipo Stevens de 200 a 300 cm empotrada en el muro de concreto que sirve de base al limnígrafo.
- Un elemento de escala de madera de 000 a 200 cm empotrada en el fondo del río
- Un teleférico con escandalio de 25 kg y un equipo de aforo de marca SIAP

La estación está bien ubicada en un lugar protegido de la fuerza de la corriente, pero el tubo del limnígrafo constituido de calaminas enrolladas deja entrar las olas, y el aparato está afectado por el oleaje. También se deposita arena al pie del tubo en aguas bajas. La foto 1 muestra la instalación del limnígrafo.

Foto 1 : limnógrafo de Santa Rita

Venimos con la meta de reemplazar el limnígrafo existente por un limnígrafo SIAP de mayor autonomía, pero la caja existente es demasiado pequeña para el SIAP. Será necesario construir otra caja especial para poder instalar el SIAP.

Una rehabilitación de la estación se debe prever en época de estiaje. Se buscará como instalar el tubo del limnógrafo un poco mas dentro del río, para evitar la sedimentación y medir las aguas bajas, previendo :

- 1 tubo PVC de presión de 6 m y 25 cm de diámetro.
- 1 cajón adaptado al limnógrafo que se va a instalar.
- 2 perfiles de hierro en U de 6 m x 80 mm
- 1 angular de 6 m x 5 cm x 4 mm
- 5 reglas con números metricos
- 4 abrazaderas para el tubo

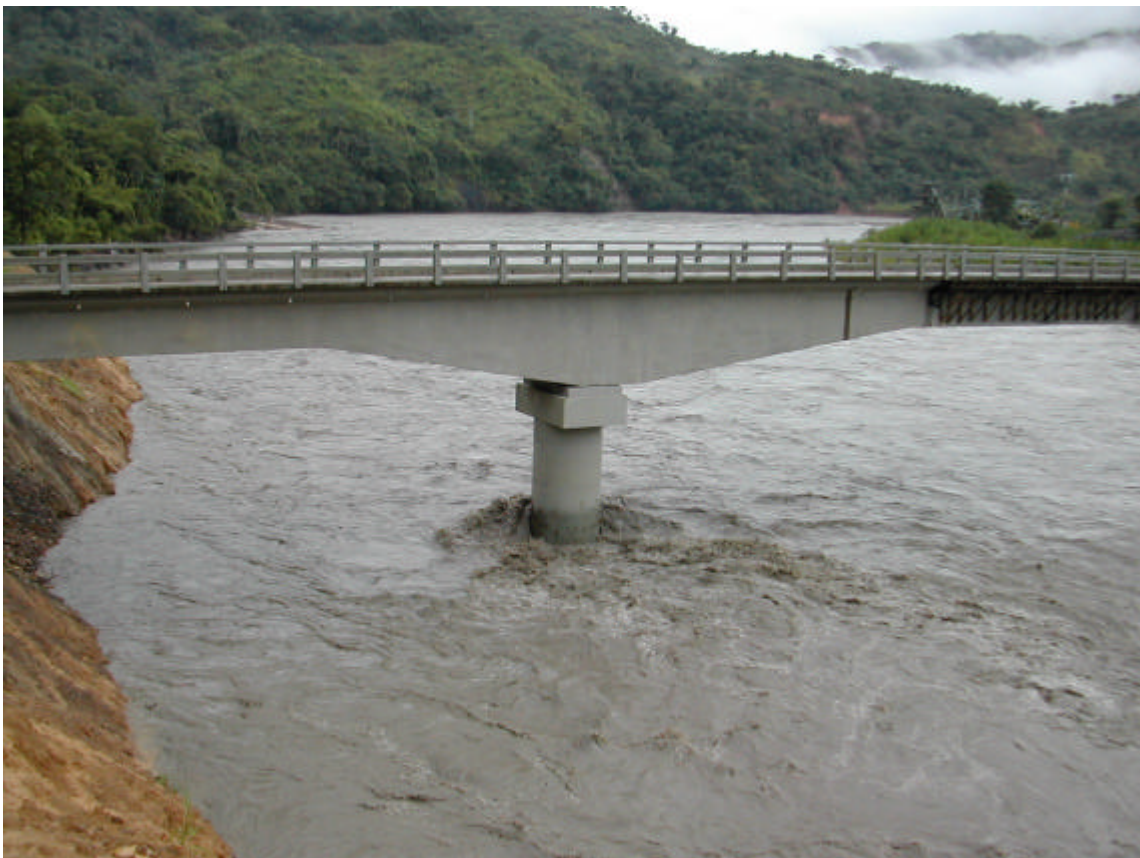
Foto 2 : Puente de Guanay, donde se podría instalar una estación ?

- Reparar la estación en su mismo sitio.
- Instalar una nueva estación en el puente en construcción de Guanay, para tener un acceso mas fácil (ver foto 2).

Sin embargo, en Guanay, no sabemos si la curva de descarga va a ser estable. Por eso, aconsejamos por el momento rehabilitar la estación en su sitio actual de Angosto Quercano. Para la refacción de la estación, se debe prever :

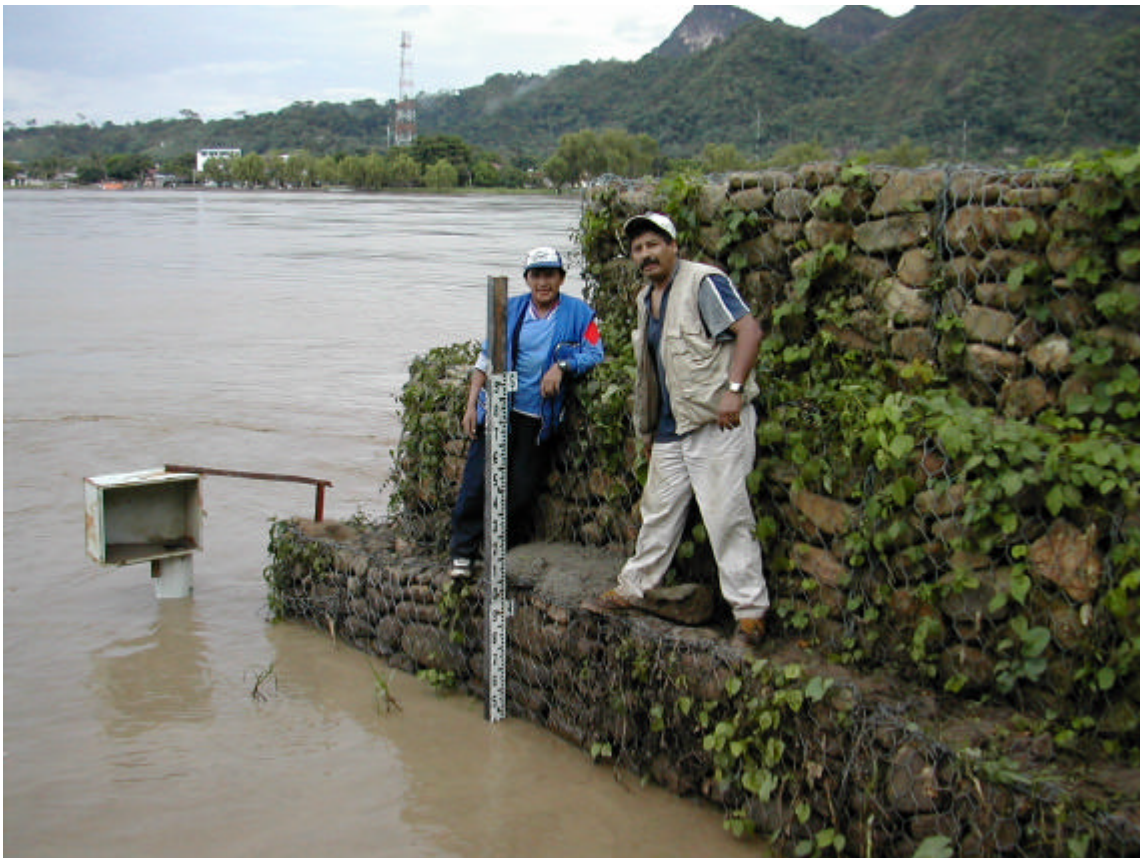
- Instalación en San Buenaventura de una escala de 300 a 500 cm en un perfil U de 3 m x 80 mm fijado al gavión con un angular empotrado en cemento (foto 3)
- Instalación en San Buenaventura de una escala de 500 a 700 cm en la parte alta del barranco, sobre un perfil U de 3 m x 80 mm empotrado de 1 m en el suelo
- Instalación en Rurrenabaque de dos reglas de 300 a 400 y 400 a 500 cm protegidas por árboles a fin de facilitar las lecturas de los hidrógrafos de la Naval quienes se ubican en Rurre.
- Contratación en San Buenaventura de una observadora, Sonia Coga, quien será pagada por IRD por el momento (70 Bs por mes), esperando que el SENAMHI la pueda contratar después.

Foto 3 : nueva escala de Rurre en San Buenaventura

Para terminar la refección de la estación, faltan los materiales siguientes :

- 1 perfil U de 6 m x 80 mm
- 1 angular de 6 m x 5 cm x 4 mm
- 5 reglas de un metro
