INFORME DE COMISIÓN

CUENCA BAJA AMAZONAS

(Ríos Beni – Madre de Dios - Mamore)

Del 16-09-2014 al 01-10-2014

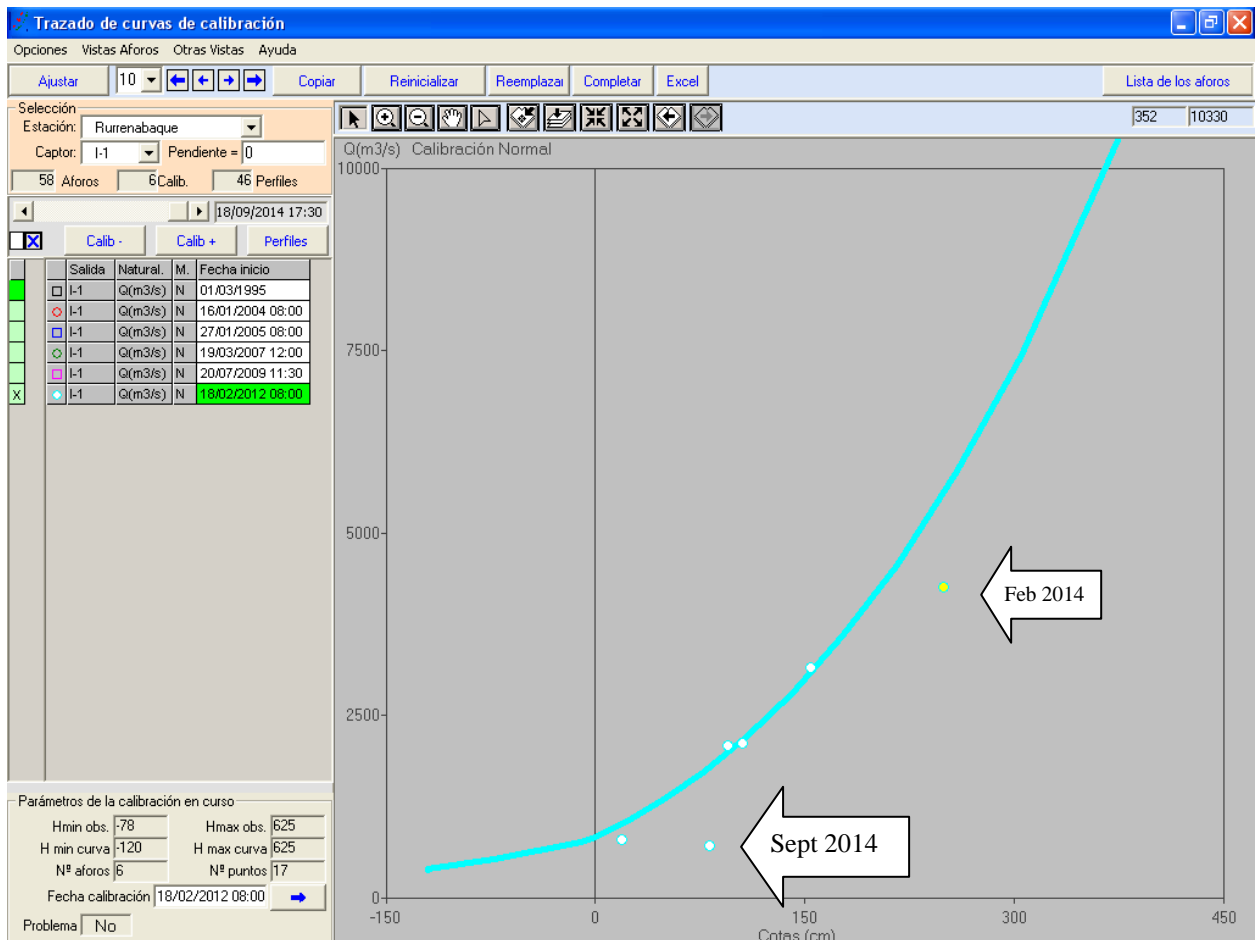
Curva de Calibración

Se nota que los aforos de este año en febrero y septiembre se han modificado de la curva establecida para los años del 2012 y 2013.

Hay que realizar más aforos para confirmar si se ha movido la curva de calibración

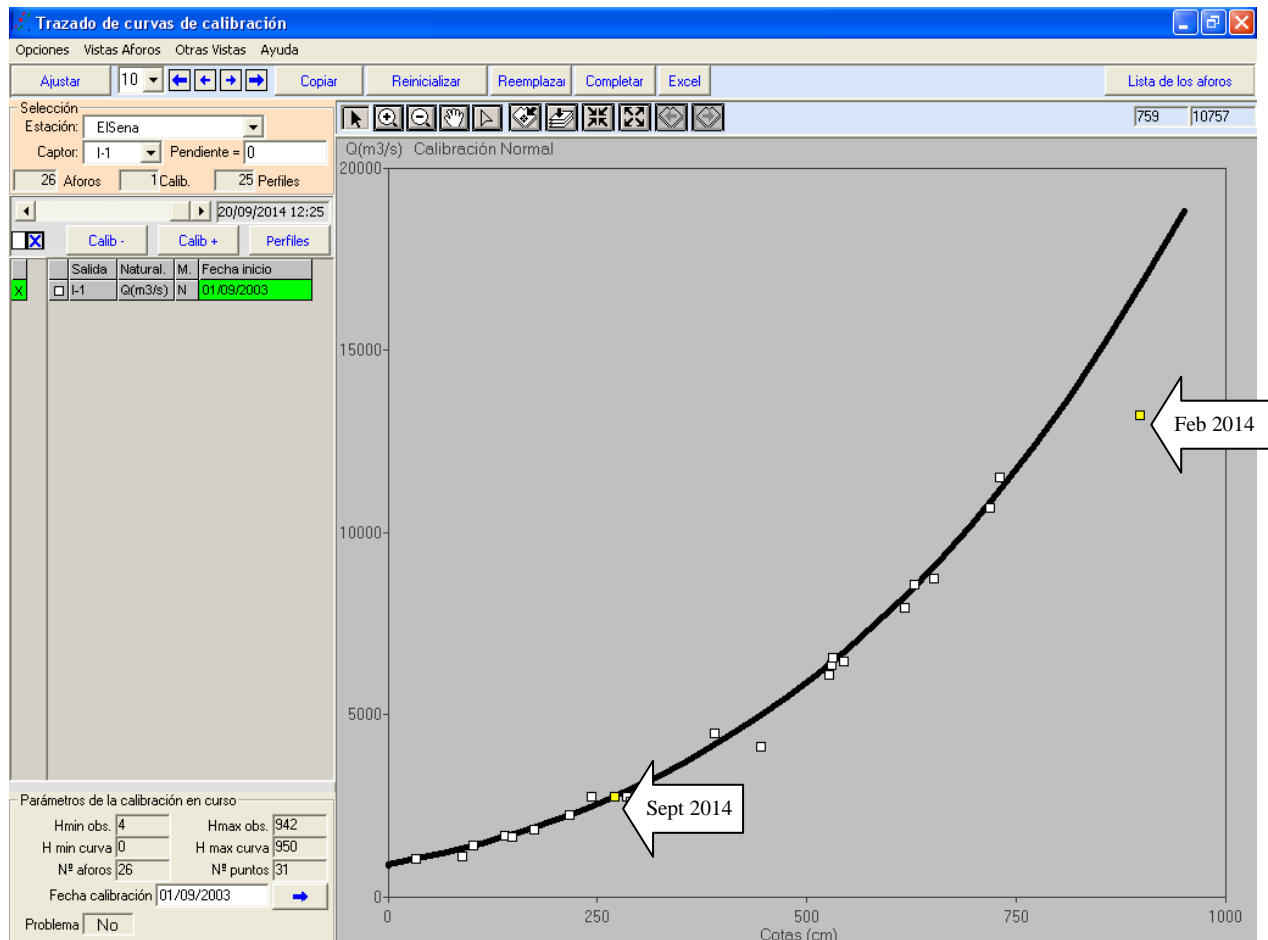
Curva de Calibración

Se nota que el aforo de septiembre se acomoda a la curva ya establecida, pero no así la de febrero que se la realizó aguas debajo de la estación, no se pudo llegar al lugar por que la distancia es muy lejos esta a 120 km por río, y se opto por realizarlo mucho mas abajo y en el lugar el agua estaba desbordado hay que corregir el caudal.

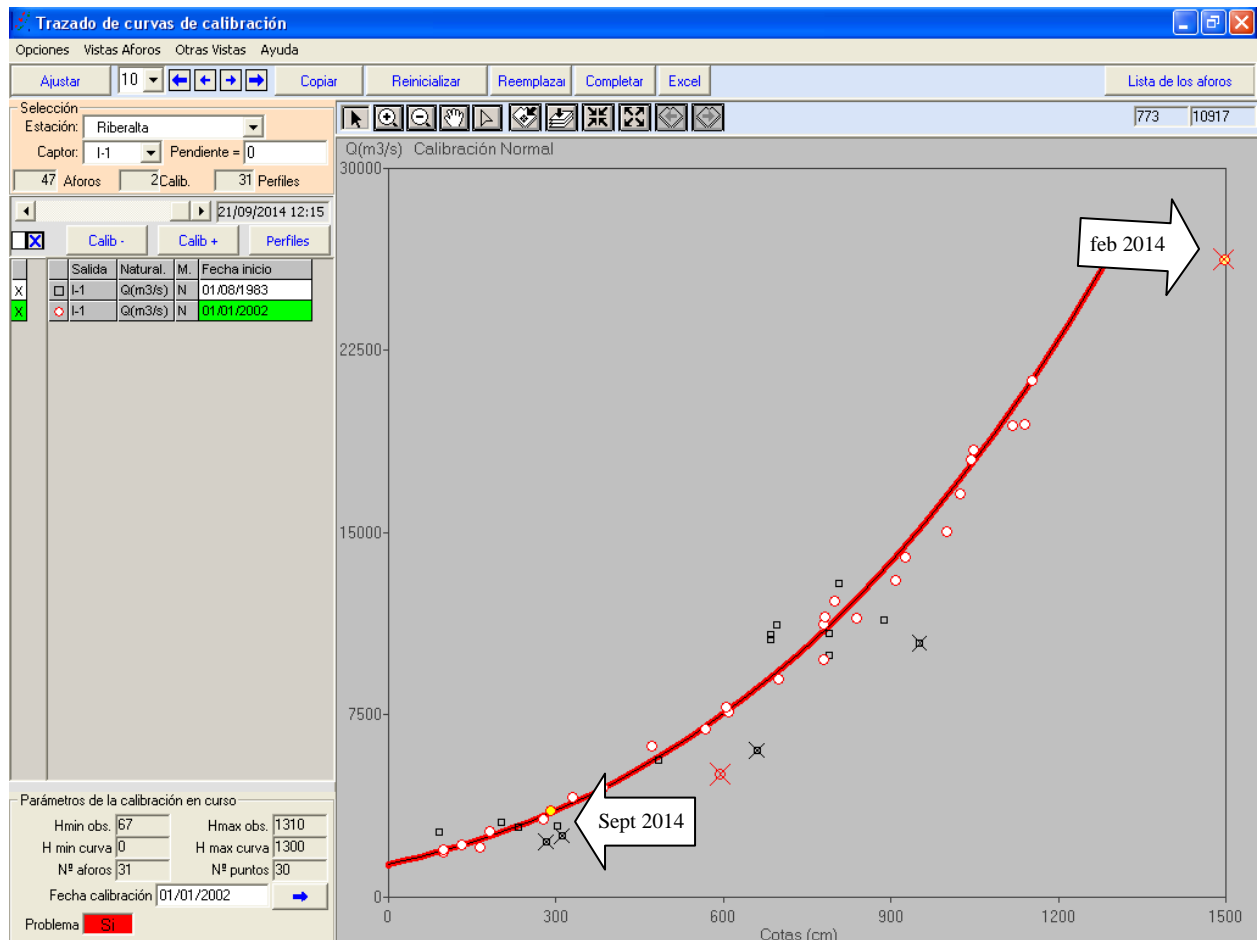
Curva de Calibración

Se nota que el aforo de septiembre se acomoda a la curva ya establecida, pero no así la de febrero es porque el agua en el curso del río esta desbordando y es agua que no se puede medir se tiene que corregir el caudal.

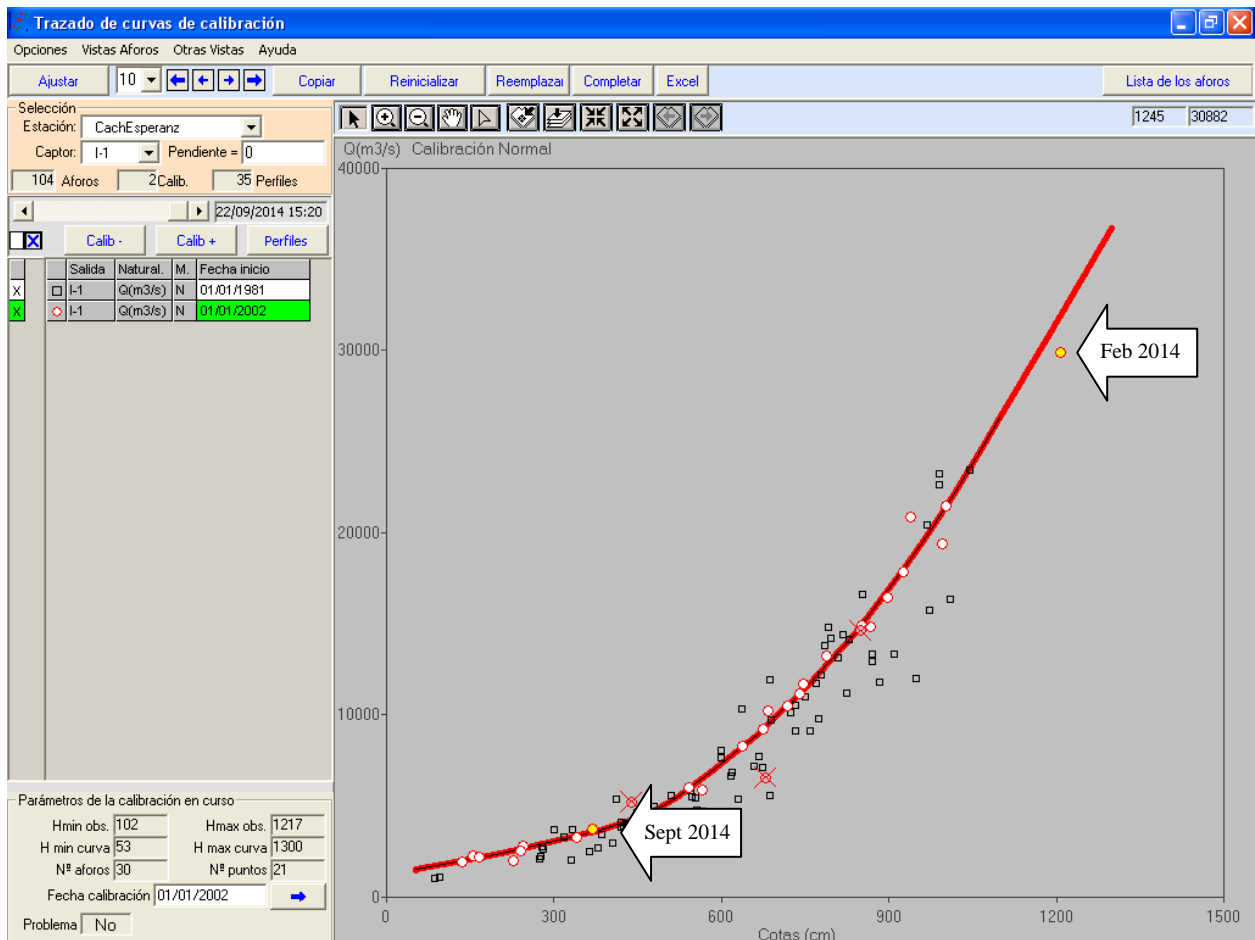
Se nota que el aforo de septiembre se acomoda a la curva ya establecida, pero la de febrero se tiene que hacer correcciones porque el agua en el curso del río esta desbordando y es agua que no se puede medir se tiene que corregir el caudal.

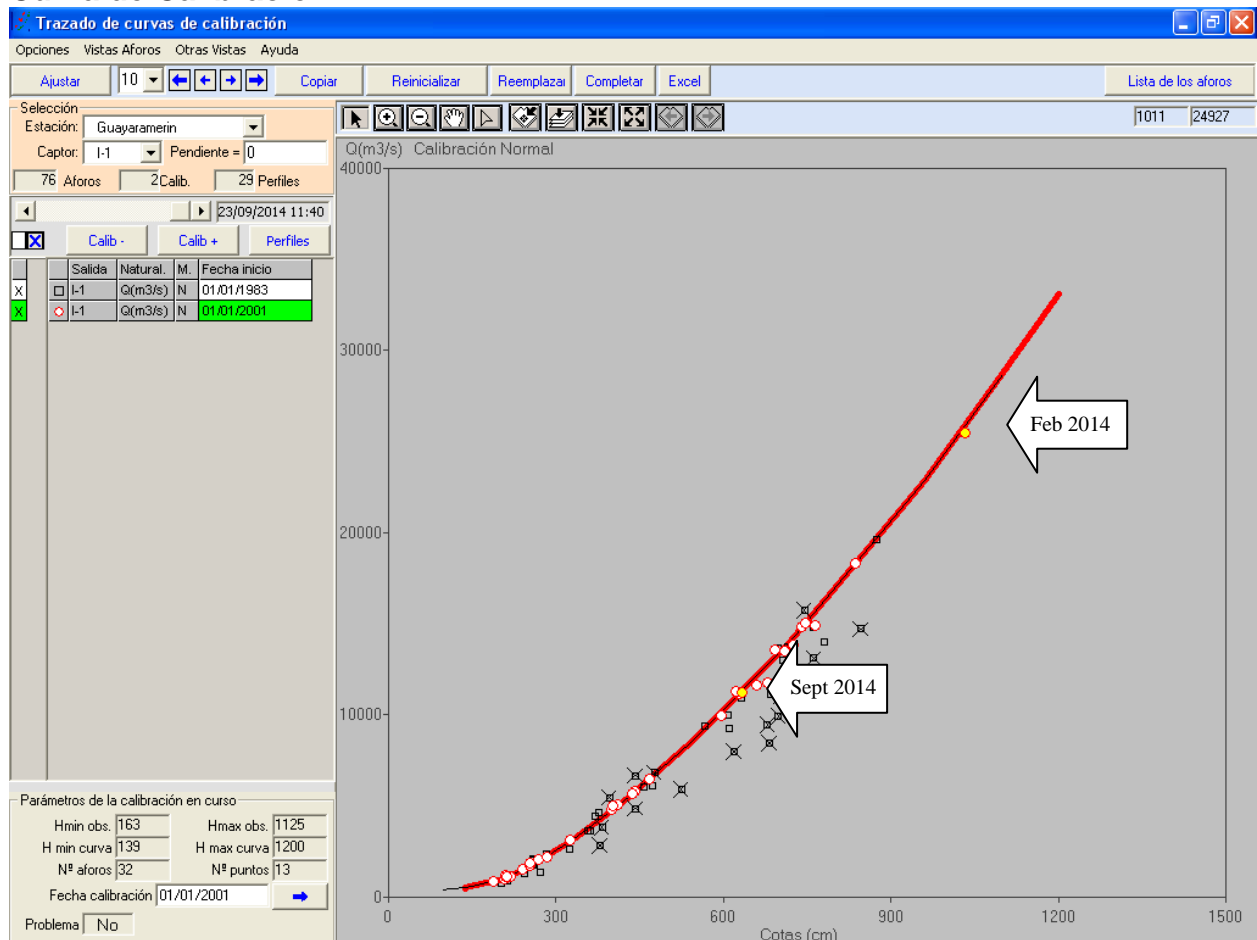
Curva de Calibración

Se nota en este lugar que los dos aforos se acomodan a la curva establecida a pesar de que había agua desbordando el curso del río.

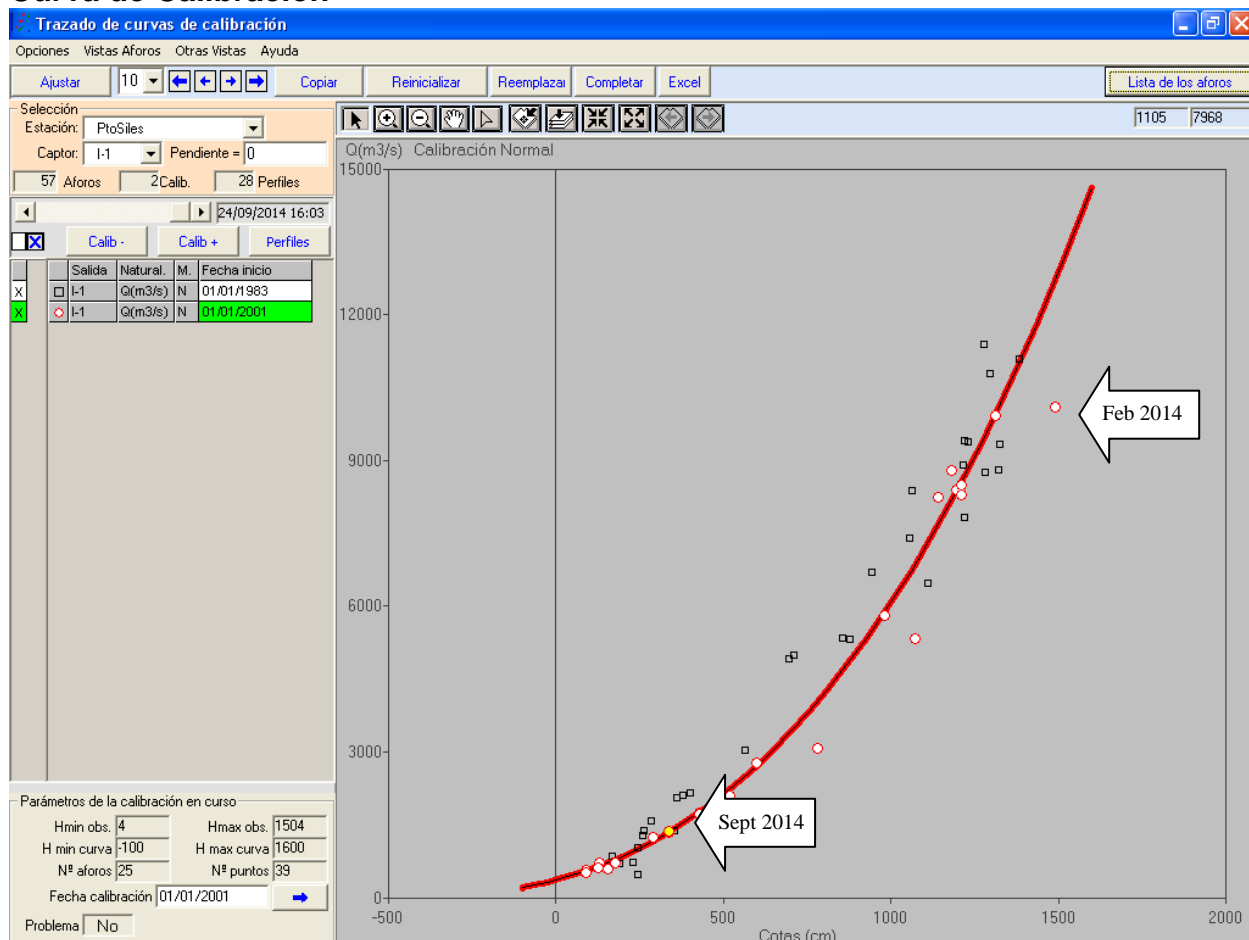
Curva de Calibración

Se nota en este lugar que uno de los aforos esta un poco desplazados de la curva preestablecida es la de febrero se explica porque hay desborde de las aguas del curso del río. Y se la realizo un poco mas arriba de la sección habitual porque en el lugar original había mucha remansó hay que corregir el caudal.

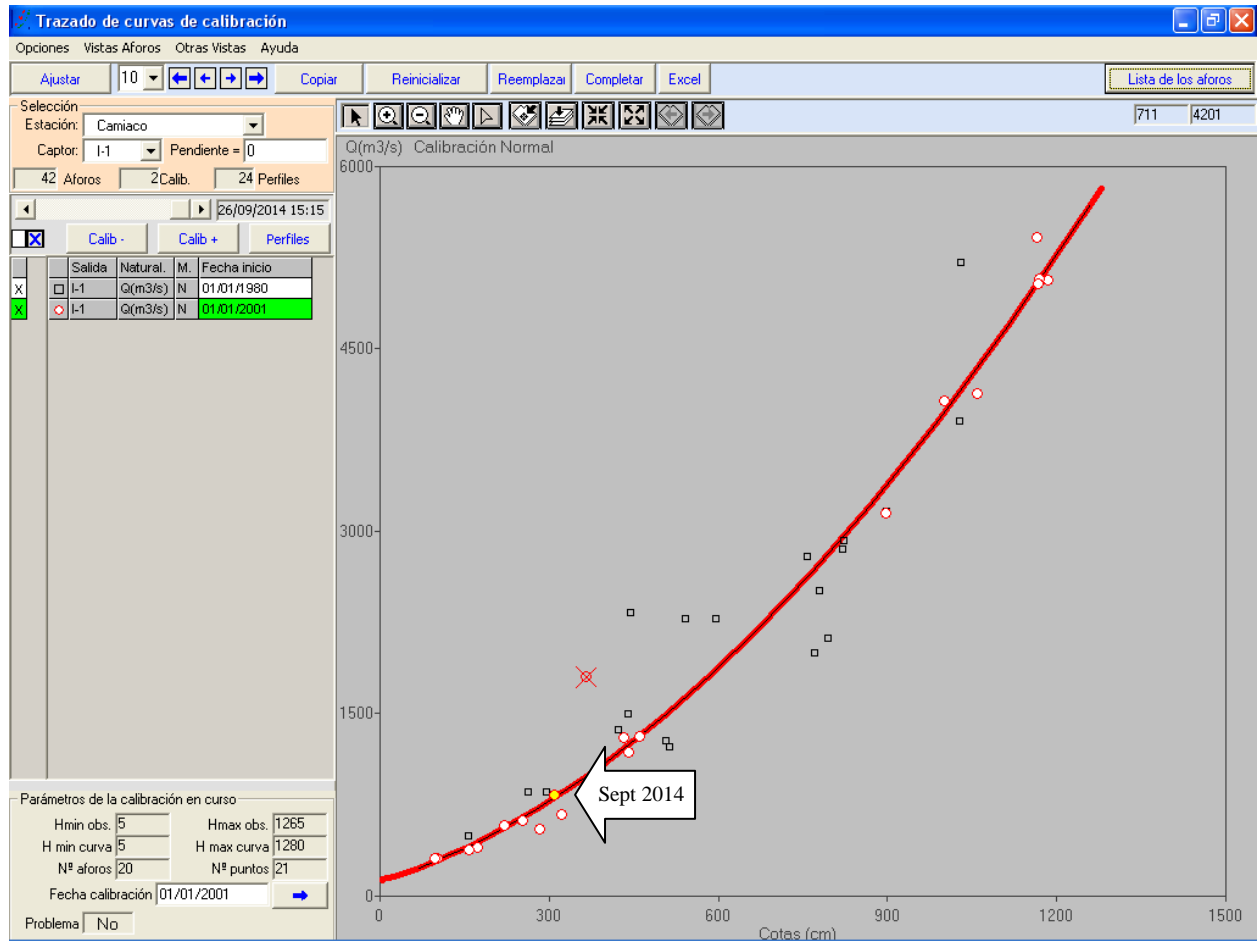
Curva de Calibración

Se nota en este lugar que el aforo de septiembre se acomoda sobre la curva establecida en febrero lastimosamente no pudimos realizar el aforo de control porque el barco que nos debía desplazar de Trinidad a Guayaramerin estaba partiendo y no tuvimos tiempo de desplazarnos a Camiaco.
