PE-82

Pucallpa - Atalaya - Lagarto (Ucayali)

Informe de comisión
15/08/2011 – 20/08/2011

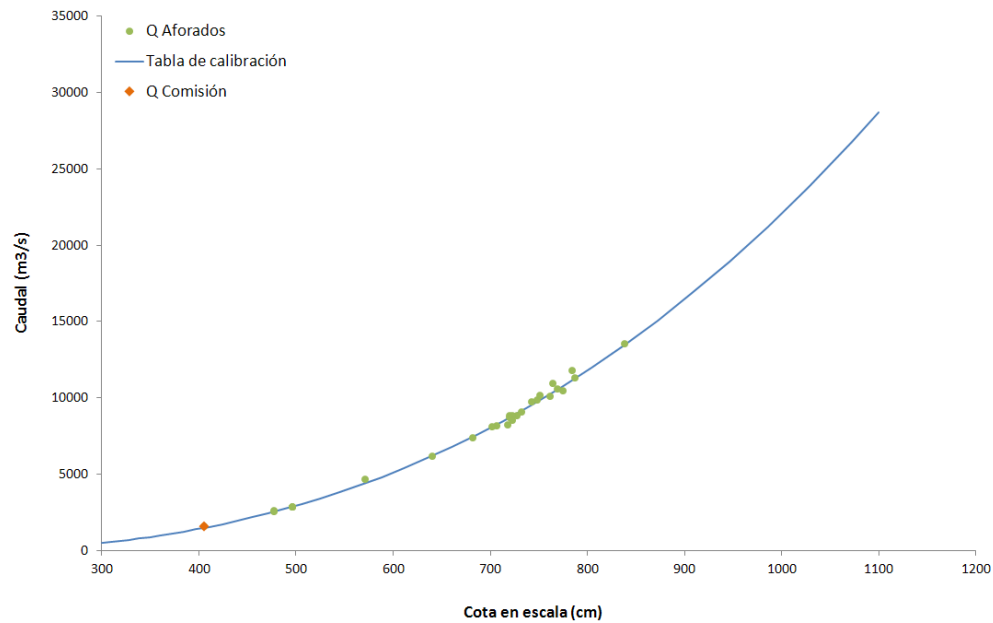
Estación: 10073500= Lagarto (Ucayali)
Calibración del 31/08/1998 hasta nuestros días

El aforo de la comisión se ubica bien sobre la curva de calibración.

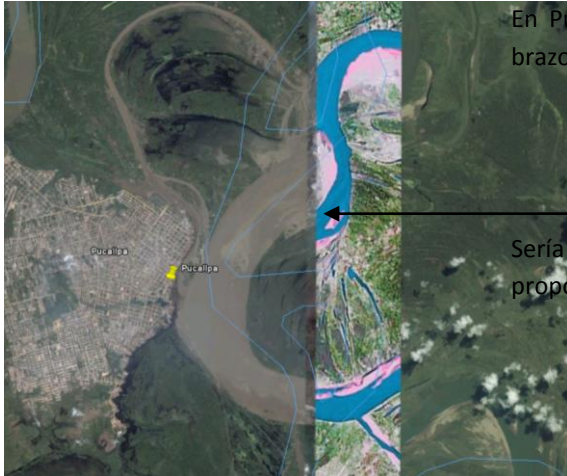
En Pucallpa, una parte del caudal del río podría pasar por un brazo antiguo que se sería reactivado.

Sería bueno durante una próxima comisión de estimar la proporción de caudal desviada.
