PE - 78 Iquitos

Informe de comisión

(Ríos Amazonas, Marañón, Ucayali, Napo)

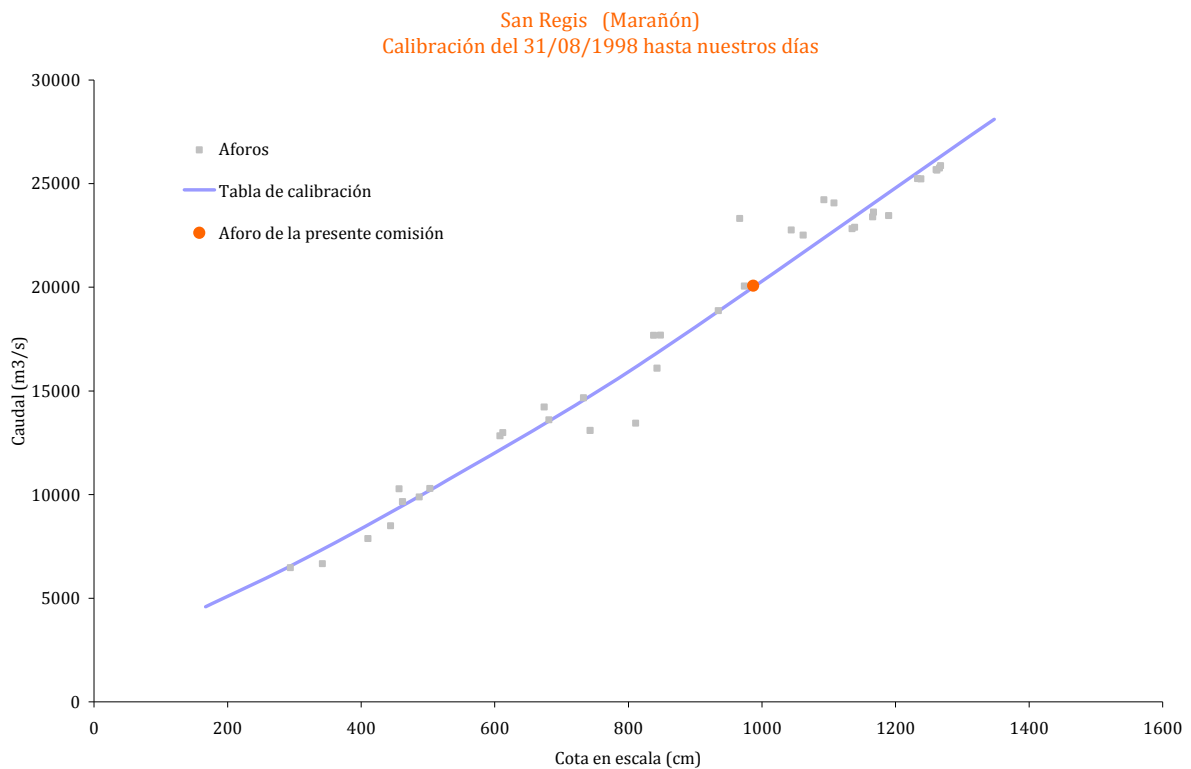
Figura 1 : Curva de descarga del río Marañón calibrada en San Regis

El aforo de la comisión se ubica bien en la curva de descarga.

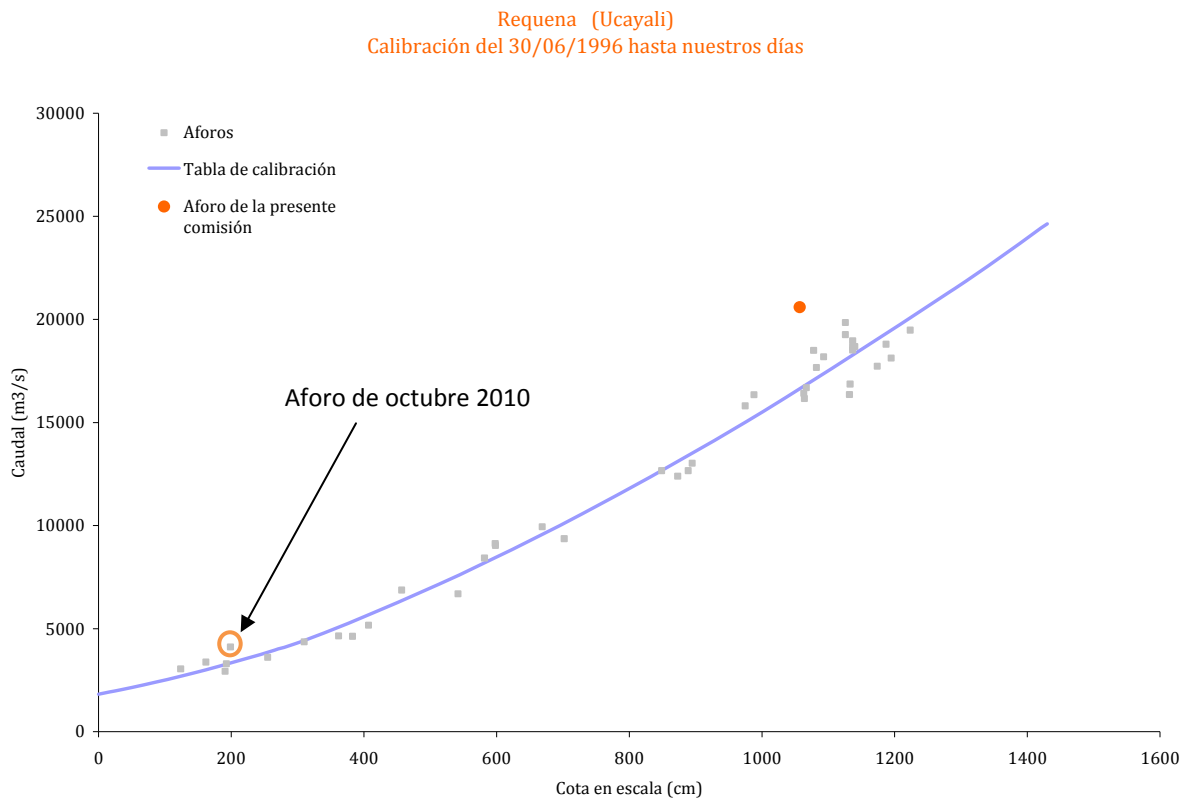
Figura 2 : Curva de descarga del río Ucayali calibrada en Requena

Se observa que el nuevo aforo (cota 1057 cm, caudal 20 590 m³/s) se ubica netamente por encima de la curva (figura 2).

Este fuerte caudal se confirma con los caudales observados en la estación de Tamshiyacu y el medido antes de la confluencia en la misma comisión. Las reglas de la estación de Requena fueron controladas con nivel óptico.

Otra explicación podría ser una cavadura fuerte del fondo del río con la crecida, modificando así relación altura-caudal (las velocidades de fondo móvil eran muy fuertes, y hay que acordarse de que las reglas son instaladas en Requena sobre la boca del río Tapiche y no en la sección de aforo: Si el Ucayali baja, la pendiente a la boca subiere y el nivel leído estuviere inferior al nivel predicho por la curva de calibración). (CF. “tracé de la courbe de tarage et calculs de débits”, G. Jaccon). Tenemos que añadir que durante el aforo, se observó importantes remolinos, lo que sostendría la hipótesis de una cavadura del fondo del río.

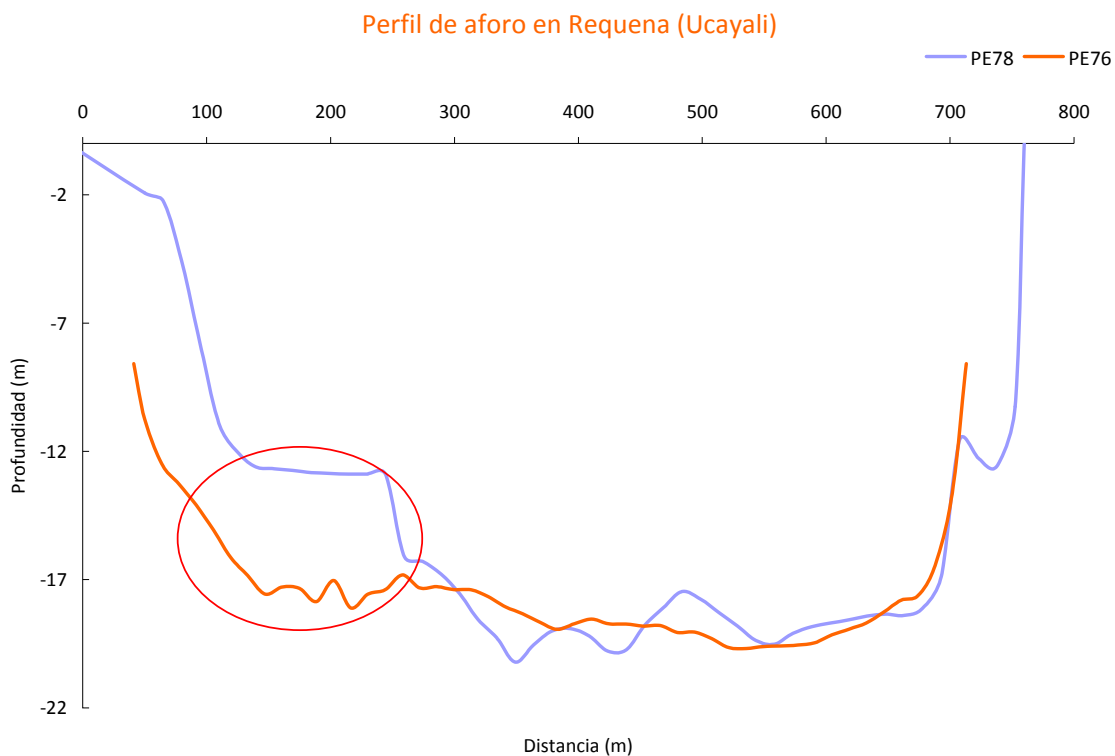
Pero la confrontación de los perfiles de los aforos de octubre 2010 (en estiaje) y de la presente comisión parece invalidar esta hipótesis:

Sobre la orilla izquierda había presencia de hierbas flotantes sobre un ancho de alrededor de 60-80m. La profundidad allí estaba inferior a un metro y la velocidad del agua muy baja.

La sección del aforo era muy sucia. Había árboles, maderas y el piloto del deslizador no pudo encontrar un camino bien recto.

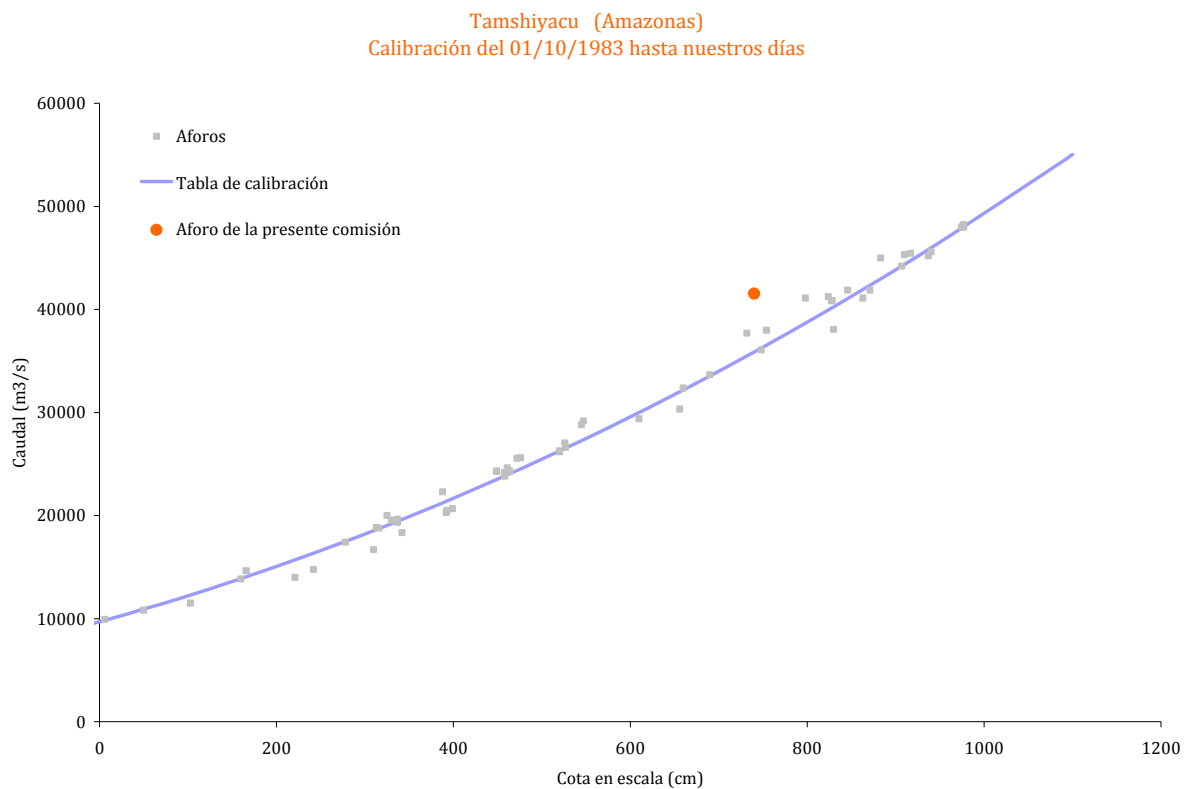
Figura 3 : Curva de descarga del río Amazonas en Tamshiyacu

En Tamshiyacu como en Requena, el aforo realizado durante esta comisión se ubica bien en cima de la curva de descarga (figura 3). Aquí también las reglas fueron controladas con nivel óptico. Se esperan los niveles de la estación de Iquitos ENAPU para, quizás, poder buscar una explicación con la pendiente de la línea de agua.

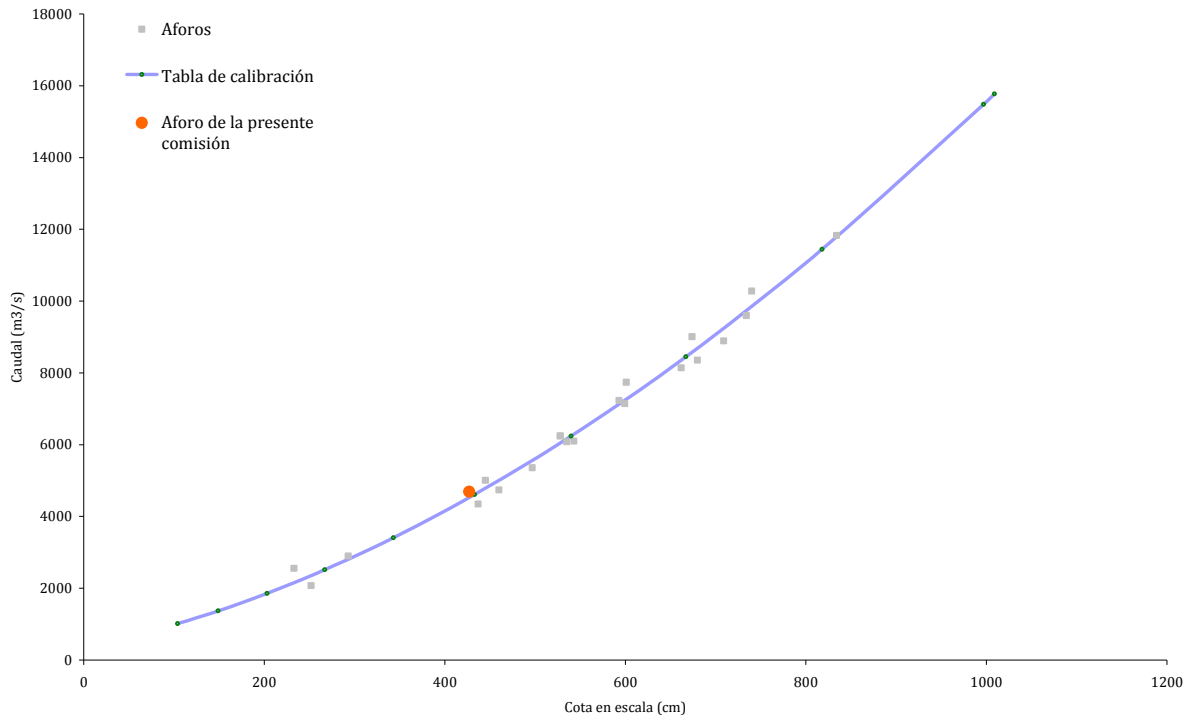
Figura 4 : Curva de descarga del río Napo calibrada en Bellavista

En Bellavista la curva de descarga presenta poca dispersión y el aforo de la presente comisión se ubica bien en la curva trazada a partir de los aforos antiguos.
