### **Informe de misión a Cuenca Baja Amazónica**

Realizada entre el 18-2-2009 al 03-03-2009 por :

El objetivo de la misión era lo siguiente:

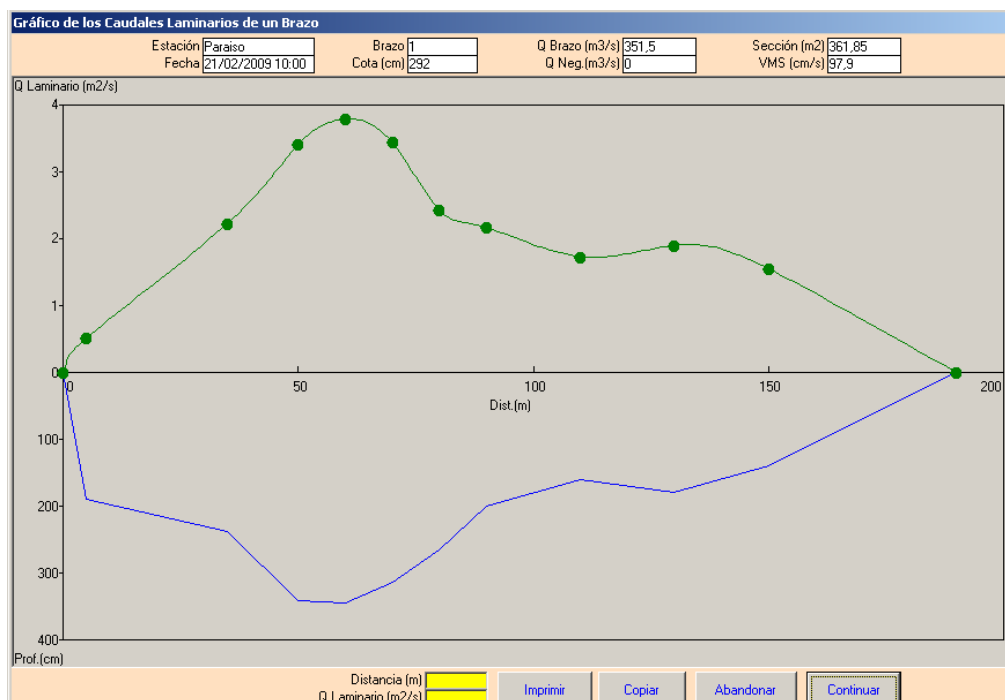
El aforo se lo realizo en Abapo desde el puente con escandallo lográndose los siguientes resultados.

Caudal 351.5  
Cota 292  
Hora 10:00

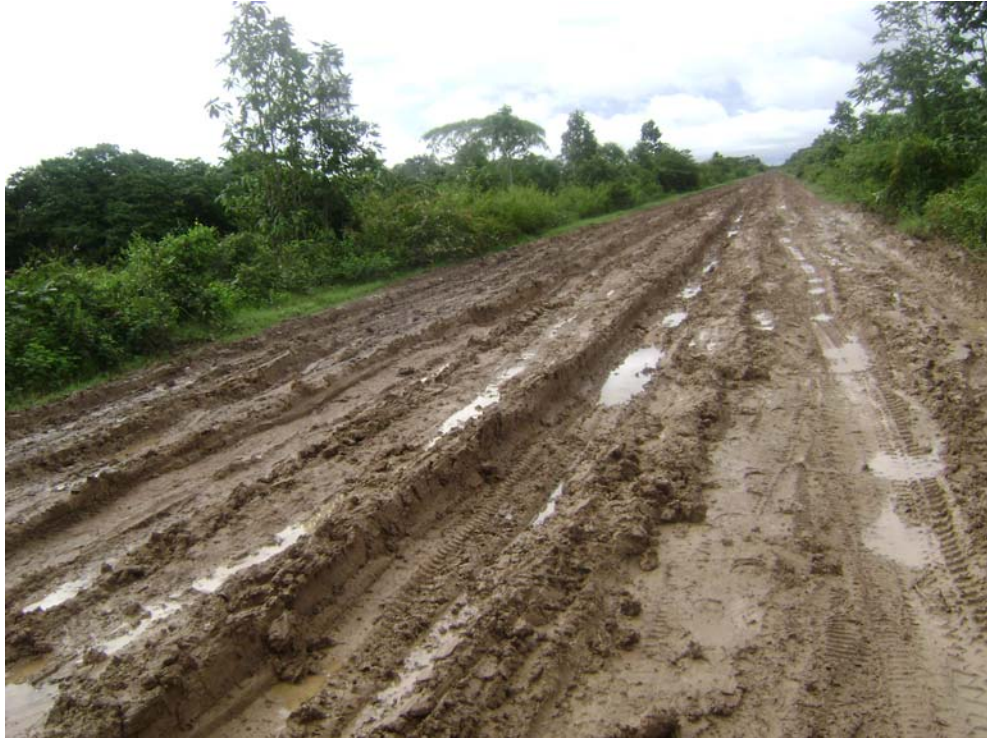
### Camino a Camiaco

Se llego a la Estación de Camiaco, por el río ya que no pudimos llegar por carretera ya que ha llovido demasiado por la noche se pudo llegar a Loreto pero de ahí no se pudo entrar, así que optamos de llegar por río, me acompañó Nelson Maldonado, las reglas que se colocaron al frente han aguantado esta vez, esperemos que continúe así, se le pago el remanente de su sueldo y se recogió la información de octubre a enero, se realizo el aforo de control logrando los siguientes resultados

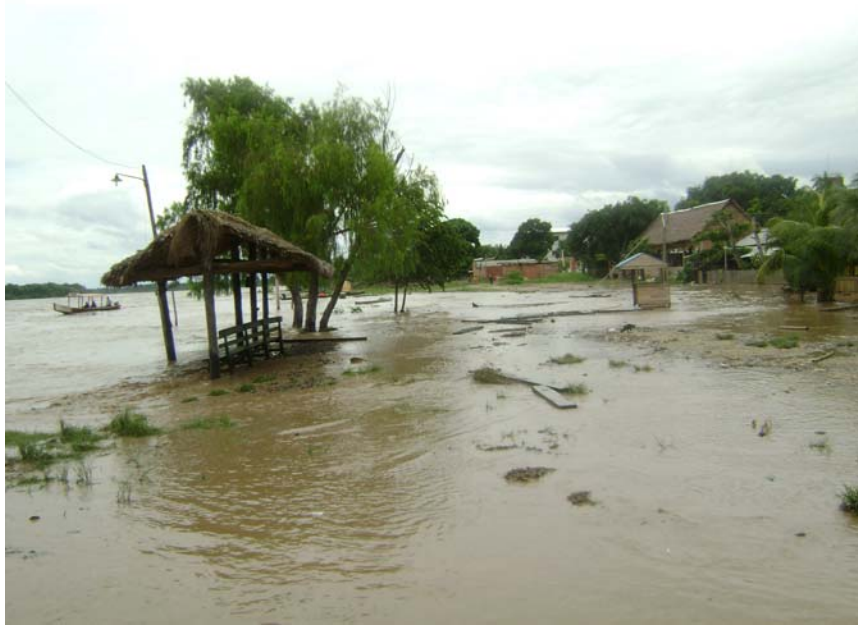
Rurrenabaque

Entonces salimos rumbo a Rurrenabaque, llegando a la misma el viernes por la tarde, se encontró el río demasiado correntoso y lleno de palizada, intentamos contratar una catraya para hacer el aforo pero no nadie se animo.

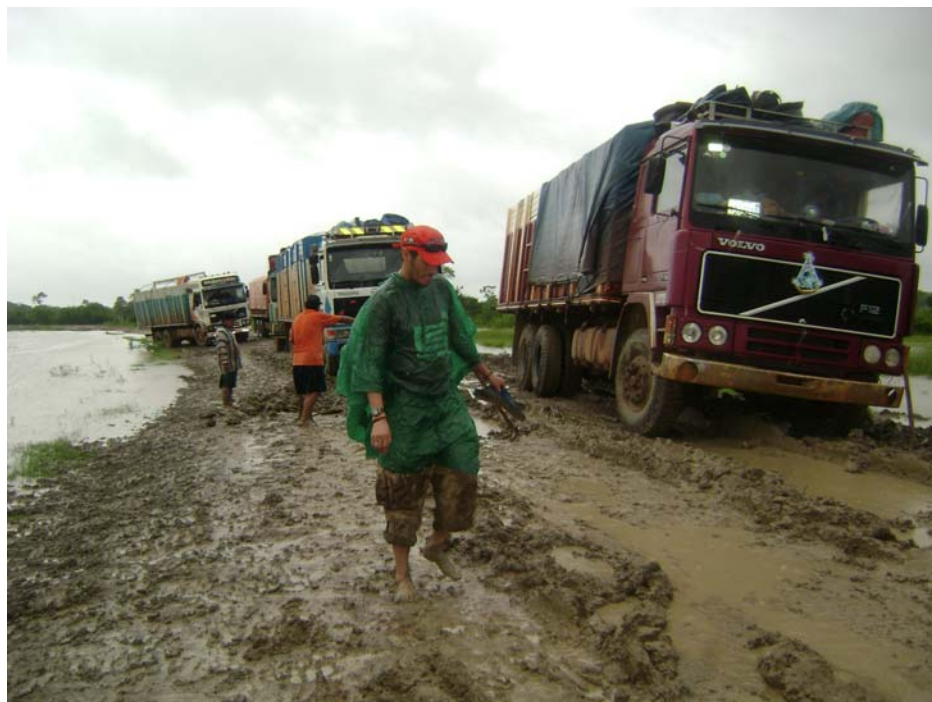
Camino hacia Riberalta

Salimos rumbo a Riberalta logrando pasar Santa Rosa, pero después de unos cinco kilómetros una fila de camiones varados nos impidieron el paso quedándonos hasta el día domingo que regresamos hacia Rurrenabaque. Ya que el camino esta peor antes de llegar al Yata, y tuvimos el temor de quedarnos otra vez en el medio y dejar la movilidad en medio camino.
