## **INFORME DE COMISIÓN**

### **Cuenca Amazónica (Mamore, Beni, Madre de Dios Coroico)**

**Del 28-10-2012 al 11-11-2012**

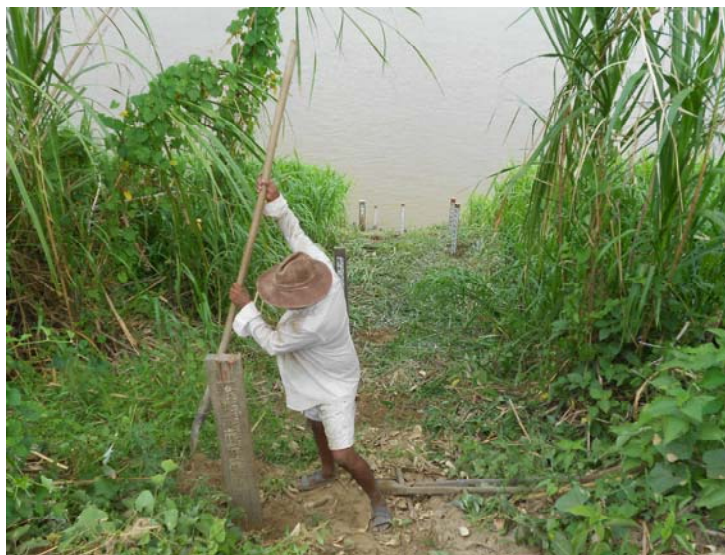
Limnmetros Camiaco

A la Estación de Camiaco se llevo el 01 de Noviembre, se reinstalo toda la bateria de escalas en su totalidad ya que el terreno se deslizo. La regla se dejo en 237.

Se coloco el GPS Diferencial la diferencia entre el punto base del GPS son 1215 cm hasta la regla 13 sobre.

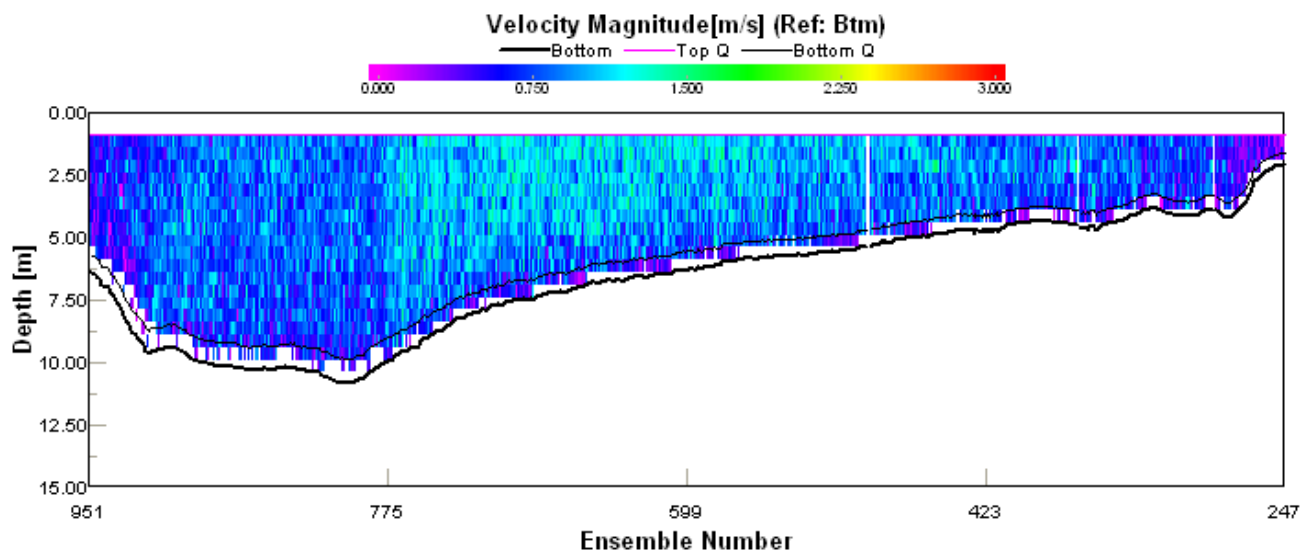
Perfil longitudinal de la sección de aforo

Estación Cachuela Esperanza						
FECHA	Orillas	Coordenadas		Caudal		Cota
		Latitud	Longitud	GGA	BT	
07-11-2012	Orilla Izquierda	-10.53457	-65.59669			
				3206.281	3285.136	
				3446.634	3277.037	
				3181.708	3262.867	
				3258.876	3262.971	
	Orilla Derecha	-10.53986	-65.59726

AFORO SOLIDÓ				
Muestras	Punto GPS	Prof Total	Latitud	Longitud
I1	270	10.60	-10.53544	-65.59683
I2	269	7.60	-10.53633	-65.59696
M	268	6.27	-10.53721	-65.59708
D2	267	5.29	-10.53811	-65.59712
D1	266	4.50	-10.53903	-65.59721

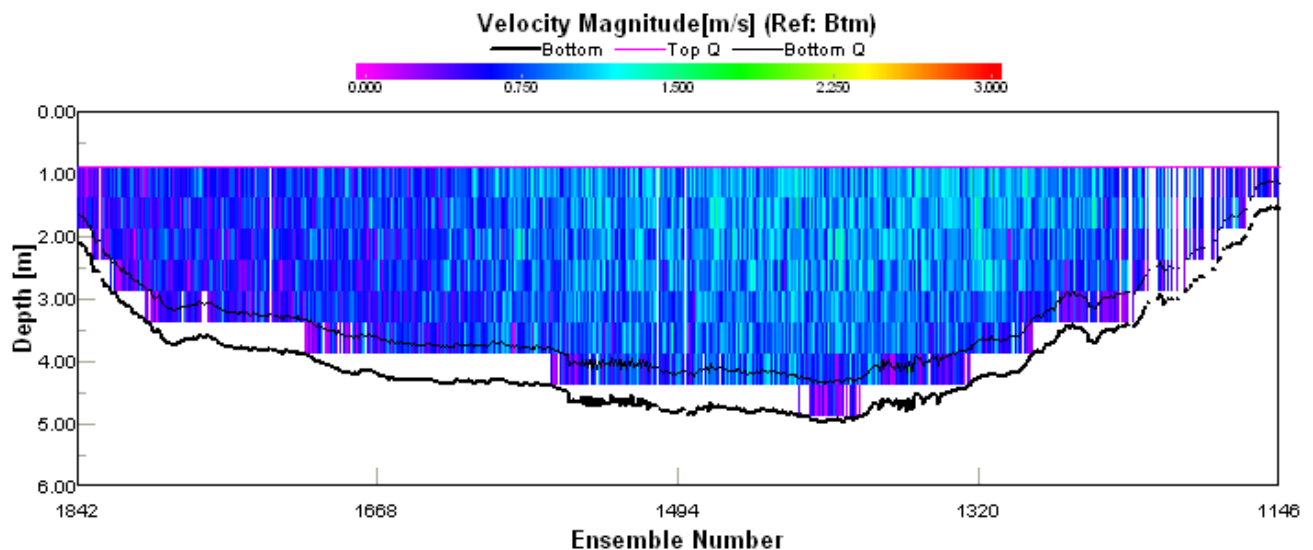
Estación Rurrenabaque						
FECHA	Orillas	Coordenadas		Caudal		Cota
		Latitud	Longitud	GGA	BT	
26 05 11 16:15	Orilla Izquierda	-14.44088	-67.53490			
				92.069	1052.106	
				1026.429	1022.913	
				1114.794	1067.299	
				941.300	1038.404	
	Orilla Derecha	-14.44167	-67.53182

AFORO SOLIDÓ				
Muestras	Punto GPS	Prof Total	Latitud	Longitud
I1	277	4.41	-14.44109	-67.53420
M	276	4.79	-14.44118	-67.53339
D1	275	4.45	-14.44138	-67.53268

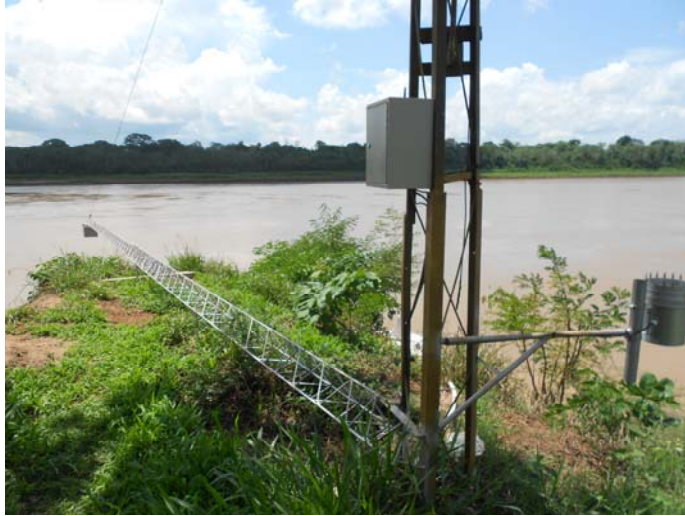
Estacion Automatica Riberalta

Se verifico el estado de la estacion automatica y esta leyendo en lo seco seria necesario aumentar el largo del brazo del sensor.

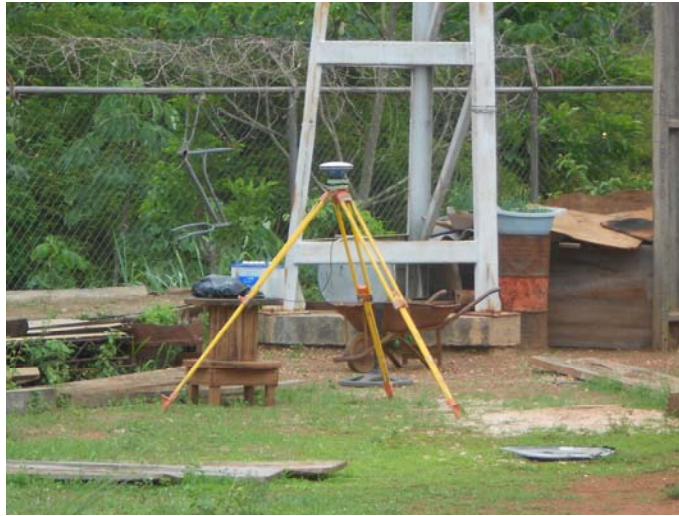
GPS Diferencial en Guayaramerin

Se coloco el GPS Diferencial, la diferencia entre la base y la ultima regla es de 1210 cm
