INFORME COMISIÓN DE SERVICIOS SENAMHI – IRD

RÍO MARAÑÓN

ESTACION HIDROLOGICA BORJA

DEL 22 AL 27 DE JULIO DEL 2013

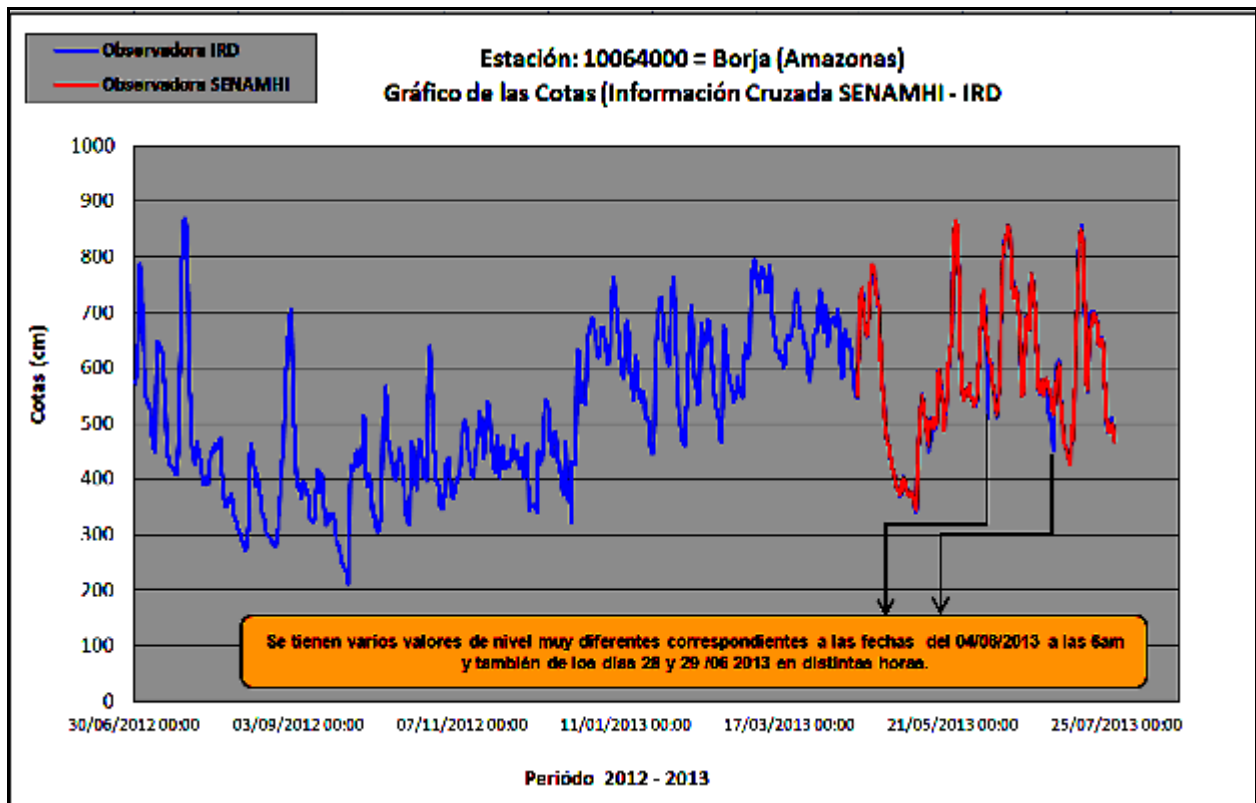
Figura 1. Gráfico de Niveles horarios del río Maraón en Borja (Julio 2012 - Julio 2013)
 Fuente: Data recolectada en campo y base de datos del SENAMHI

La Srta. Dalia Pasquel, observadora pagada por IRD tiene como función la toma de 04 lecturas diarias en la misma estación hidrológica y la señora Leydi Correa se encarga de las observaciones por parte de SENAMHI, de esta manera nos ha permitido realizar un cruce de información hidrológica para los niveles de agua altos (período lluvioso); observándose en el análisis comparativo de ambas lecturas para el período de Abril - Julio 2013 errores correspondientes a las fechas del 04 de junio a las 6 am y 10 am donde la diferencia entre la información del IRD y del SENAMHI están por el orden de 1m. es importante señalar que estos corresponden a la información del IRD en vista que aparecen valores que no corresponden a la variabilidad de la información, de la misma manera en los días 28 de Junio a las 6am hasta el 30 de Junio los valores correspondientes a la serie del IRD están por debajo de la serie del SENAMHI con una diferencia mayor a 50cm en ciertos casos.

En relación a lo expuesto anteriormente se presenta la gráfica de las cotas cruzadas del IRD y del SENAMHI en los periodos 2011- 2012 y 2012 - 2013 (periodo del 13 de Abril al 30 de Julio). **Figura 1 y Figura 2.**

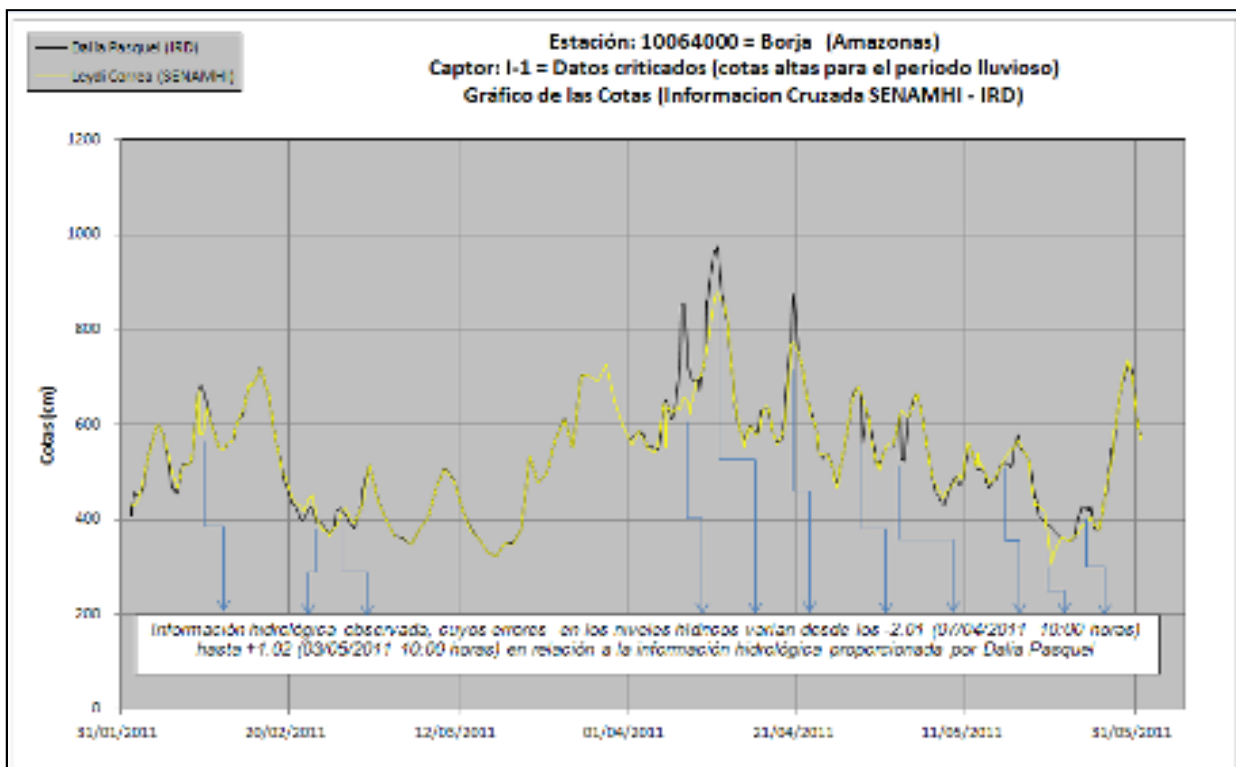
Figura 2. Gráfico de los niveles horarios del río Maraón en Borja (Febrero – Mayo 2011)
 Fuente: Data recolectada en campo y base de datos del SENAMHI

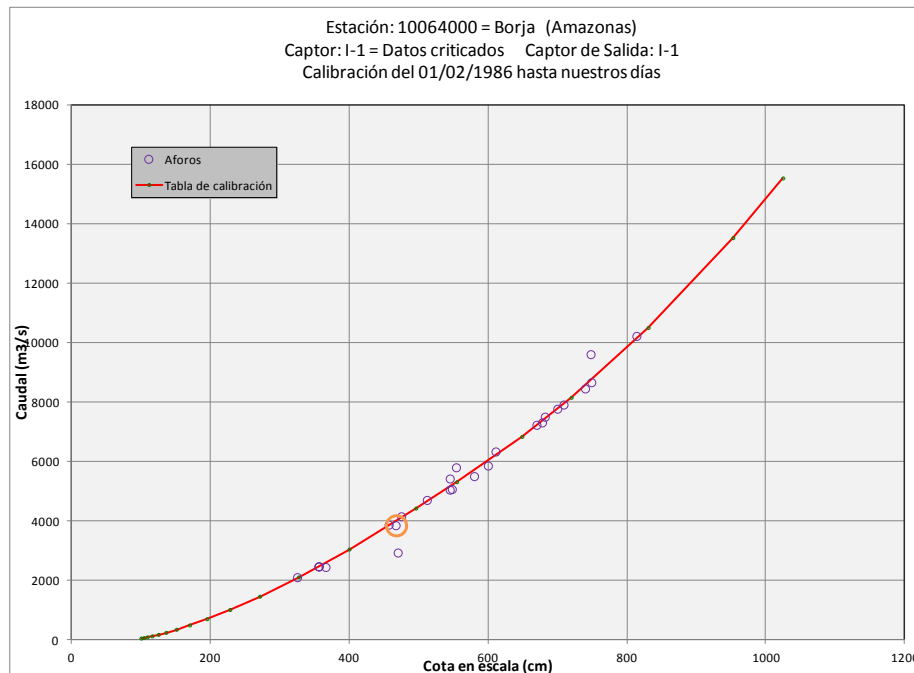
Figura 5. Curva de descarga del río Marañón en Borja
Fuente: Elaboración propia

Con la descarga obtenido (está en un círculo) y el nivel observado, vamos a nuestra curva de calibración, y vemos que corresponde a uno de los aforos de aguas bajas. Este aforo permitirá consolidar la curva de calibración para niveles por debajo de la cota 6,00 m. (Figura 5).

En esta oportunidad hemos realizado 4 mediciones en este punto de aforo, con los cuales hemos obtenido un caudal promedio que fue ingresado al grupo de datos con los cuales estamos desarrollando la curva altura gasto, el dato puntual correspondiente a la presente campaña de aforo lo estamos resaltando con un círculo a su alrededor.

Hasta el momento vemos que la curva está bien definida tanto para niveles bajos como para niveles medios, pero es muy importante definir la curva para niveles altos y estos sólo se conseguirán cuando podamos obtener valores de caudales en periodos lluviosos cuando ocurren las mayores precipitaciones en las partes altas de la cuenca.

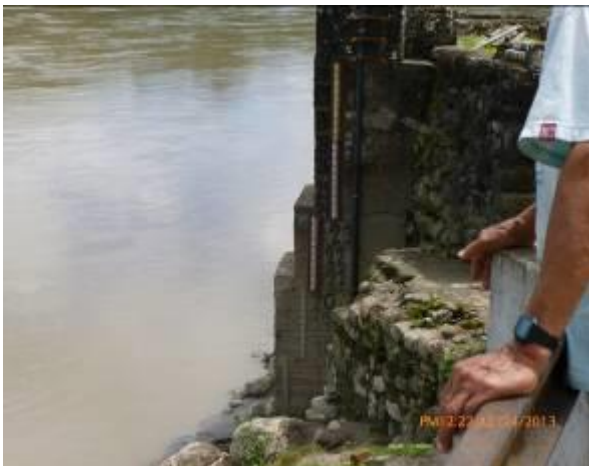
Foto 3. Limnímetro ubicado en la orilla del río marañón

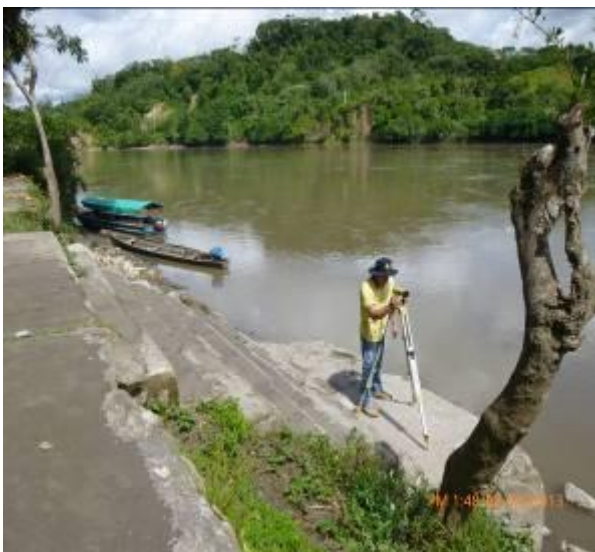
Foto 5. Nivelación de la regla Limnimétrica de la estación Borja

Con el uso de un nivel de ingeniero se obtuvo la altura del nivel del río, en vista que el nivel del agua estaba por debajo de la última regla entonces nos vimos en la necesidad de nivelar el espejo de agua para determinar su cota.

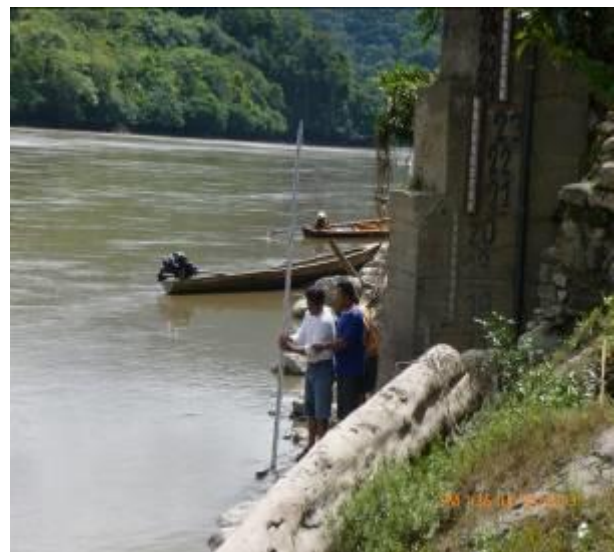
Foto 6. Proceso de colocación de la mira de tal forma que esté completamente vertical

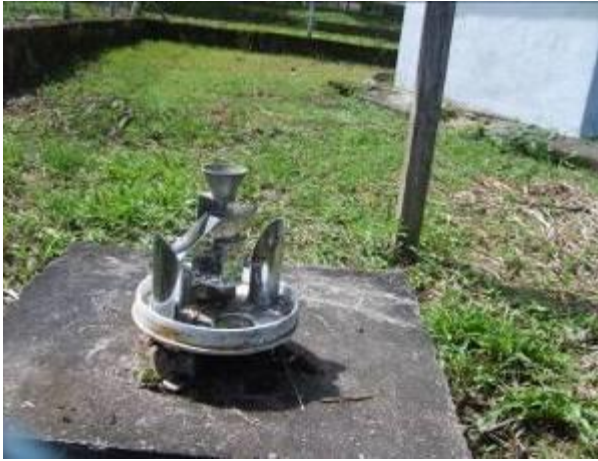
Foto 7. Interior del pluviómetro de la meteorológica Borja totalmente expuesto a la intemperie.

Por otro lado existe frente a la Municipalidad de Manseriche – Borja y en completo estado de abandono una estación meteorológica CO Borja de propiedad del SENAMHI. La estación cuenta con cerco perimétrico, pluviómetro de 1,5 mts de altura, veleta de 15 mts de altura que fue desactivada hace unos 15 años atrás. La estación meteorológica más cercana es la CO Santa María de Nieva la que viene funcionando desde el 2000, y que pertenece a la jurisdicción de la DR Lambayeque, a 6 horas de viaje en la vía carretera que une Sarameriza – Santa María de Nieva y aproximadamente a 50 km por vía acuática entre ambas localidades; Sin embargo, esta vía no se recomienda viajar debido al peligro que representa cruzar el Pongo de Manseriche en el río Marañón. Esta zona representa dentro de la configuración climática como la más lluviosa, por ende se convierte en una de las estaciones meteorológicas más importantes a reactivarse. Desde el punto de vista científico, la información que generaría la estación meteorológica, nos ayudaría a tener un mayor conocimiento sobre los regímenes pluviométricos en la cuenca media del río Marañón y baja del río Santiago (río que nace en el Ecuador).

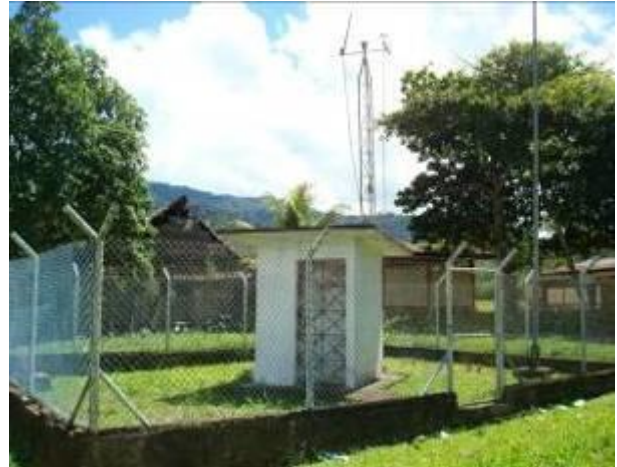
Foto 8. Estación meteorológica Borja
