INFORME DE COMISIÓN

**Cuenca Amazónica
(ríos Ichilo, Grande, Mamore, Beni, Madre de Dios)**

Del 17-10-2011 al 02-11-2011

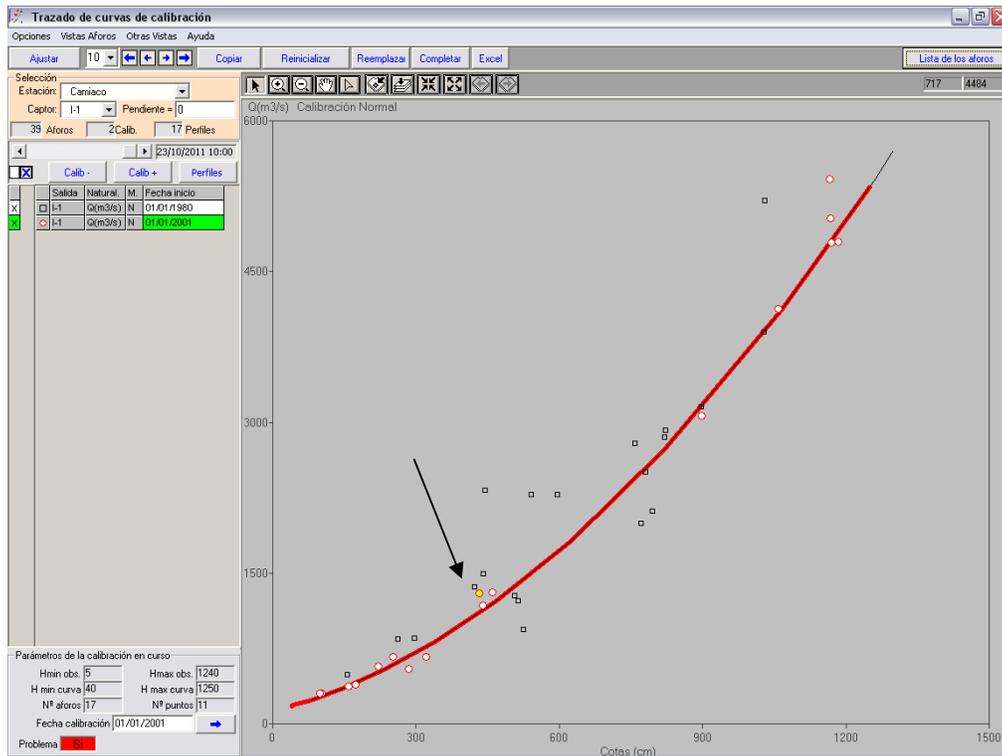
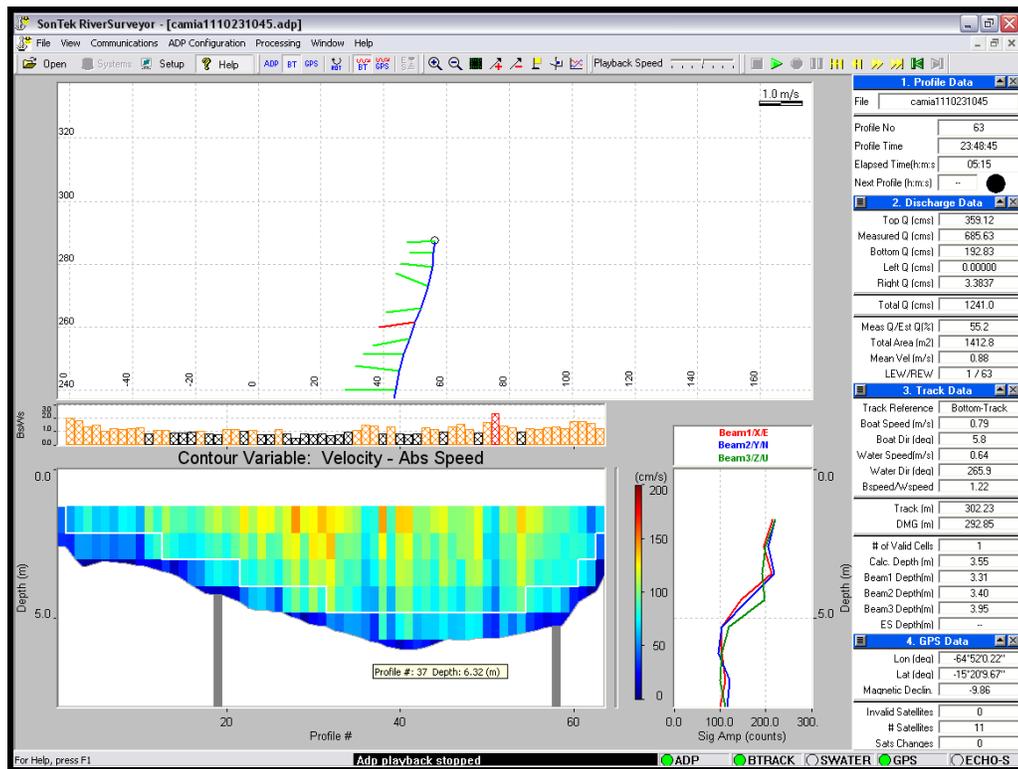
Curvas de Descarga y Perfil

En Camiaico el aforo se desplazó un poco arriba fuera de la curva de calibración, tenemos que verificar los datos tomados y validar este aforo.

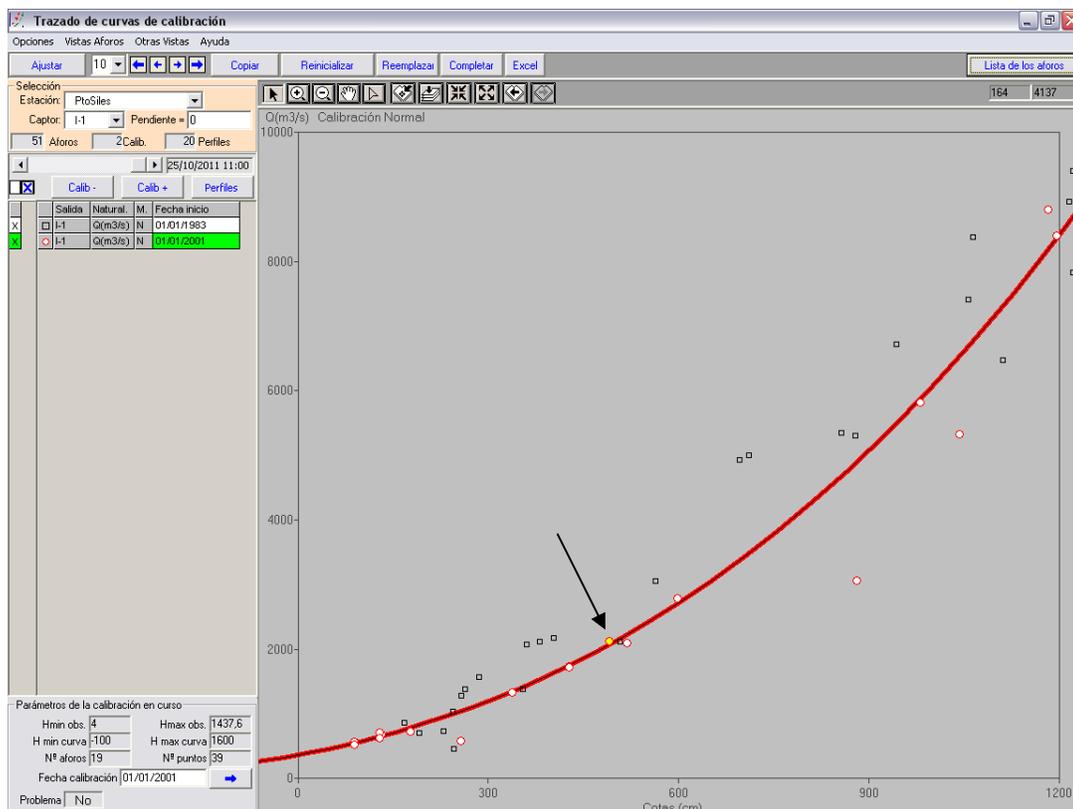
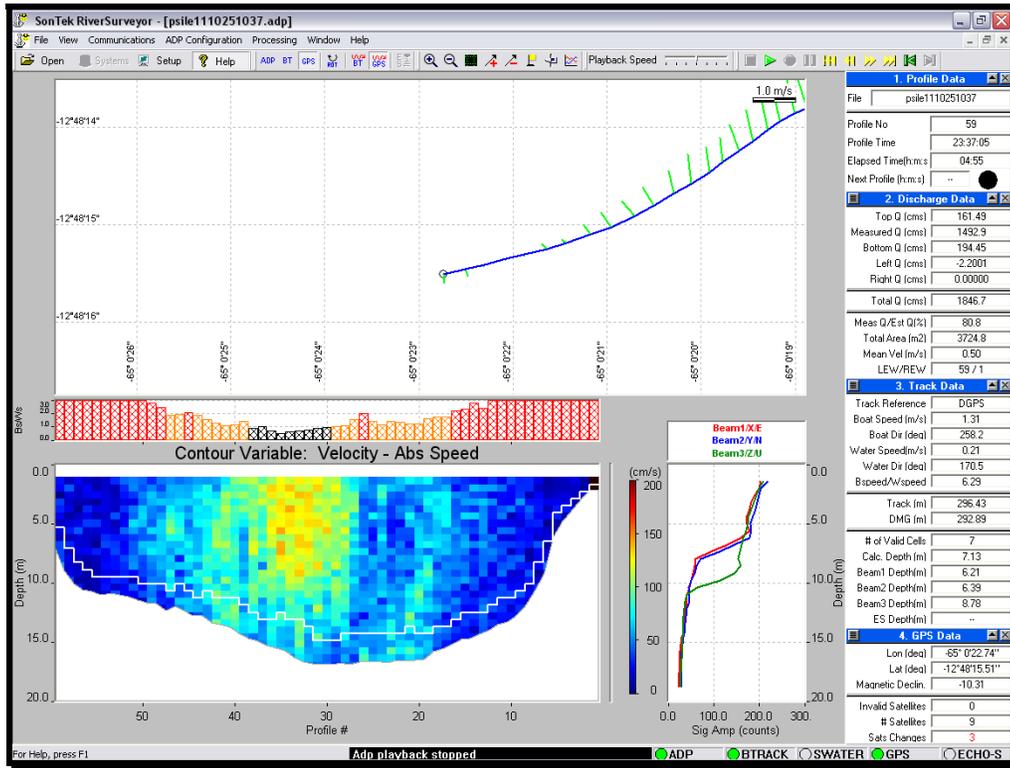
Curvas de Descarga y Perfil

En Puerto Siles el aforo se acomoda sobre la curva de calibración

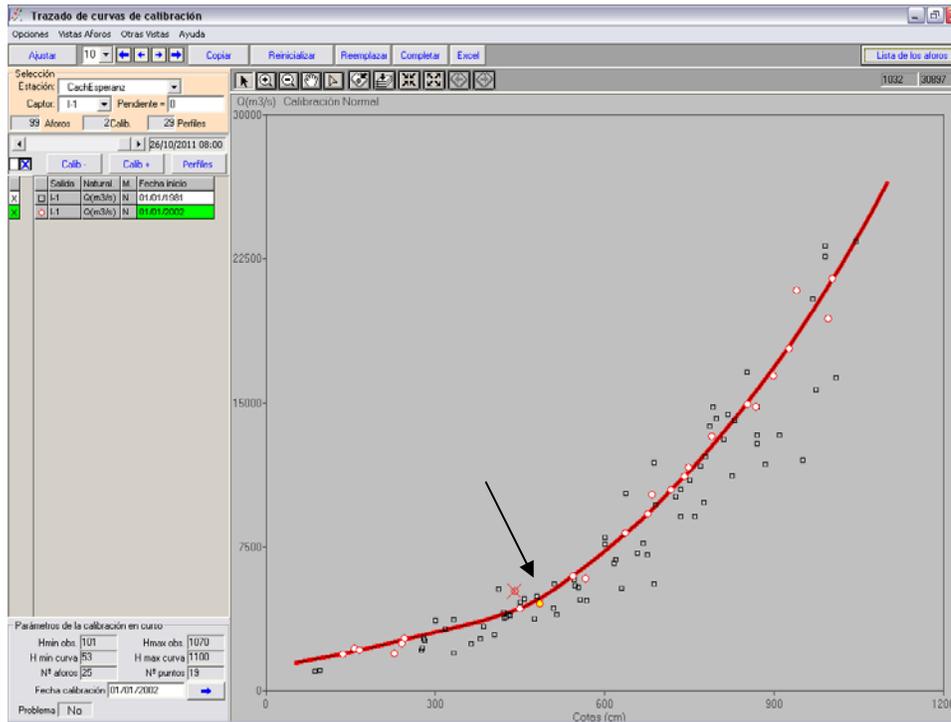
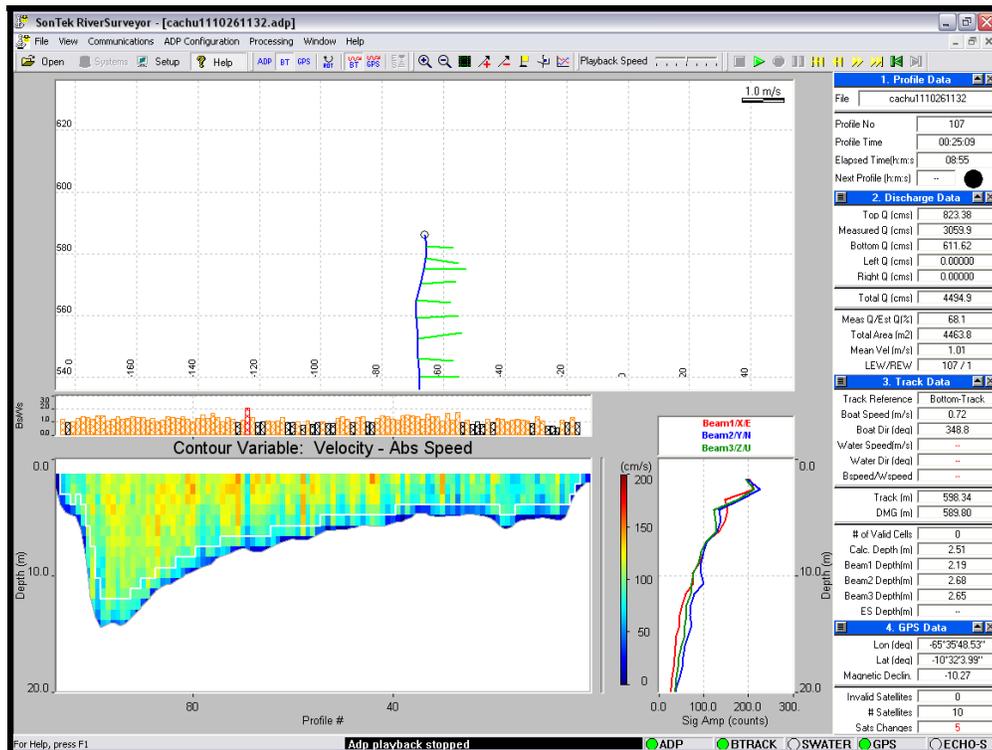
Curvas de Descarga y Perfil

En Cachuela Esperanza el aforo se acomoda sobre la curva de calibración.

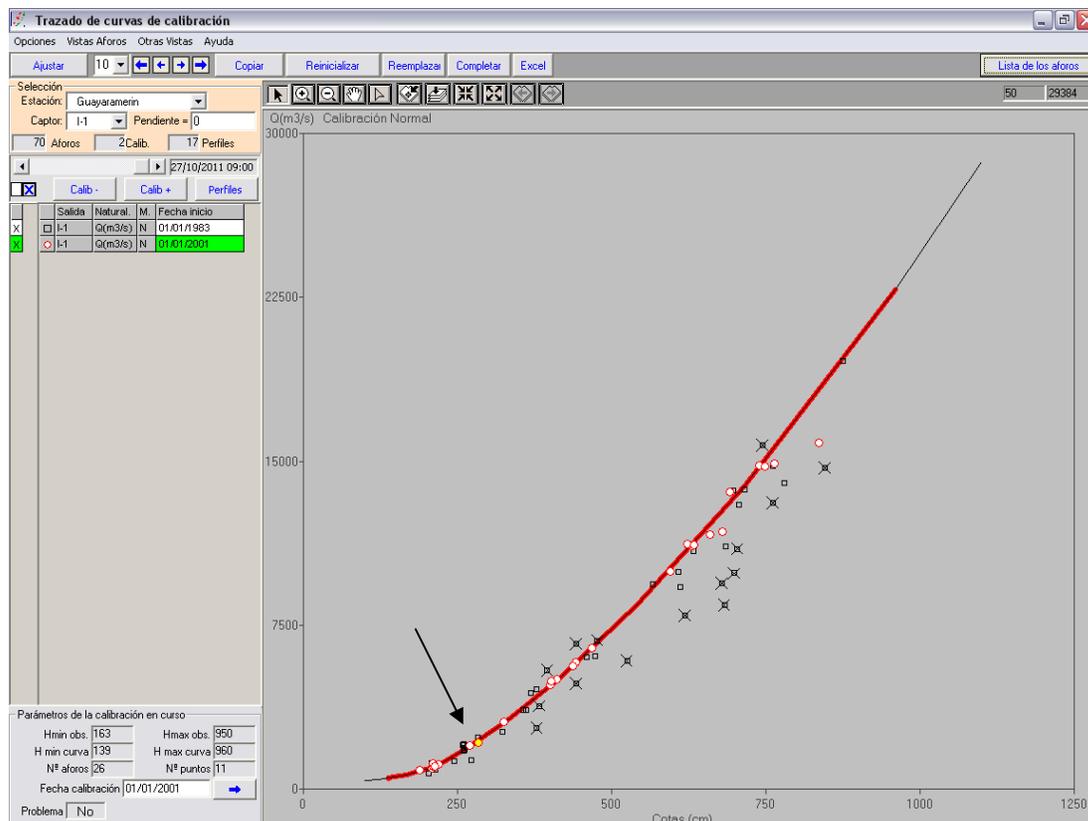
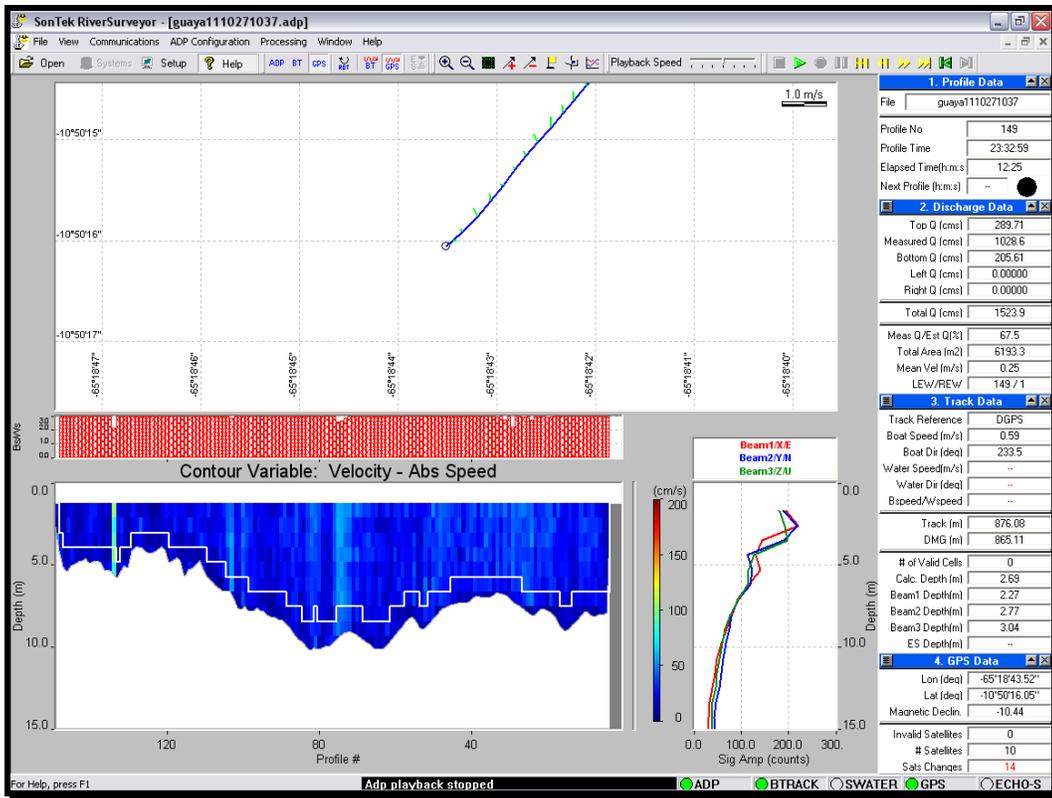
Curvas de Descarga y Perfil

En Guayaramerin el aforo se acomoda bien sobre la curva de calibración.

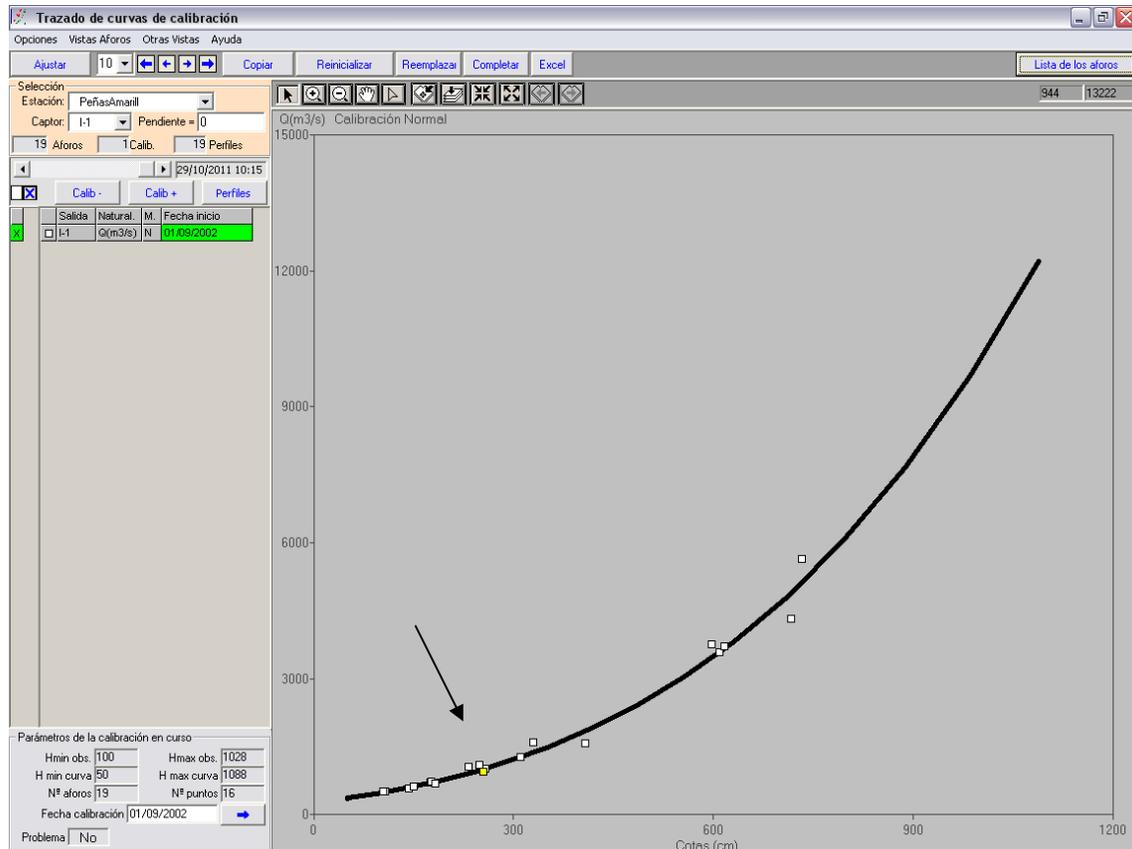
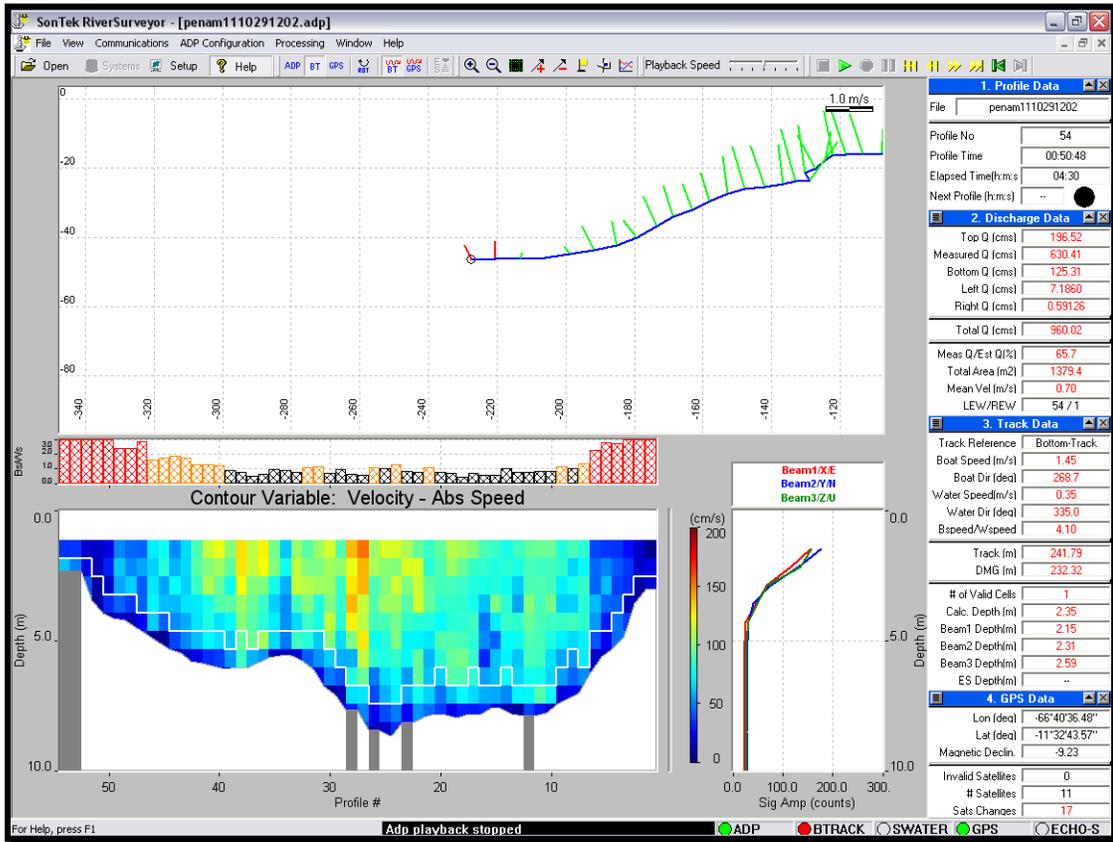
Curvas de Descarga y Perfil

En Peña Amarilla el aforo se acomoda bien en la curva de calibración.

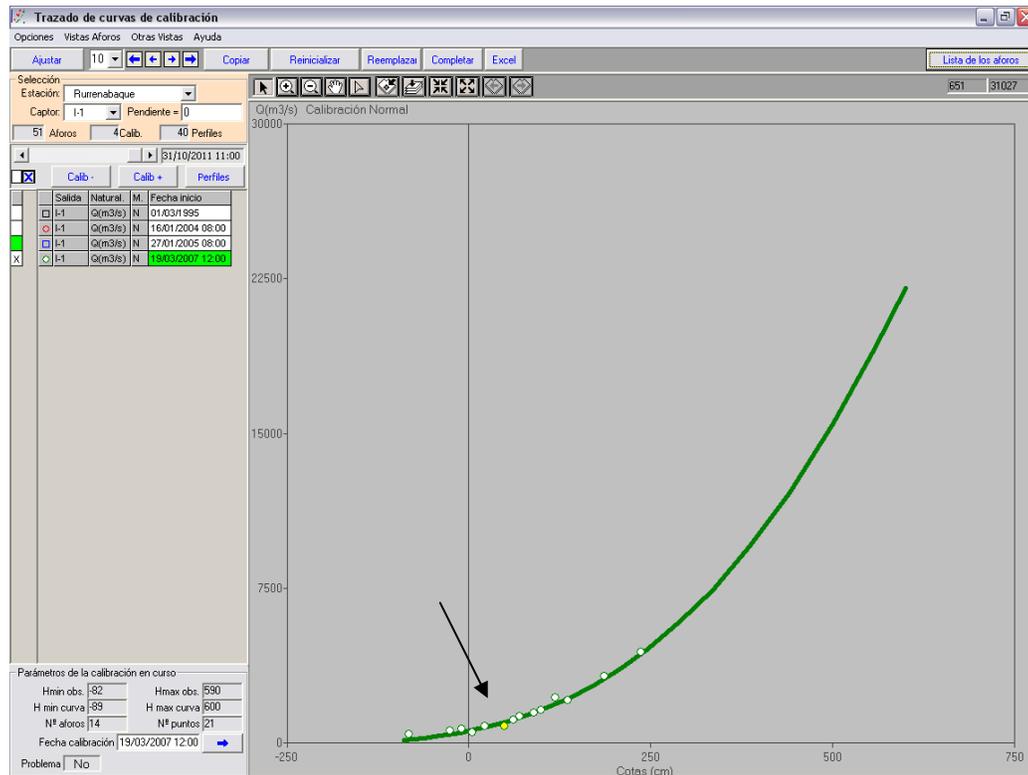
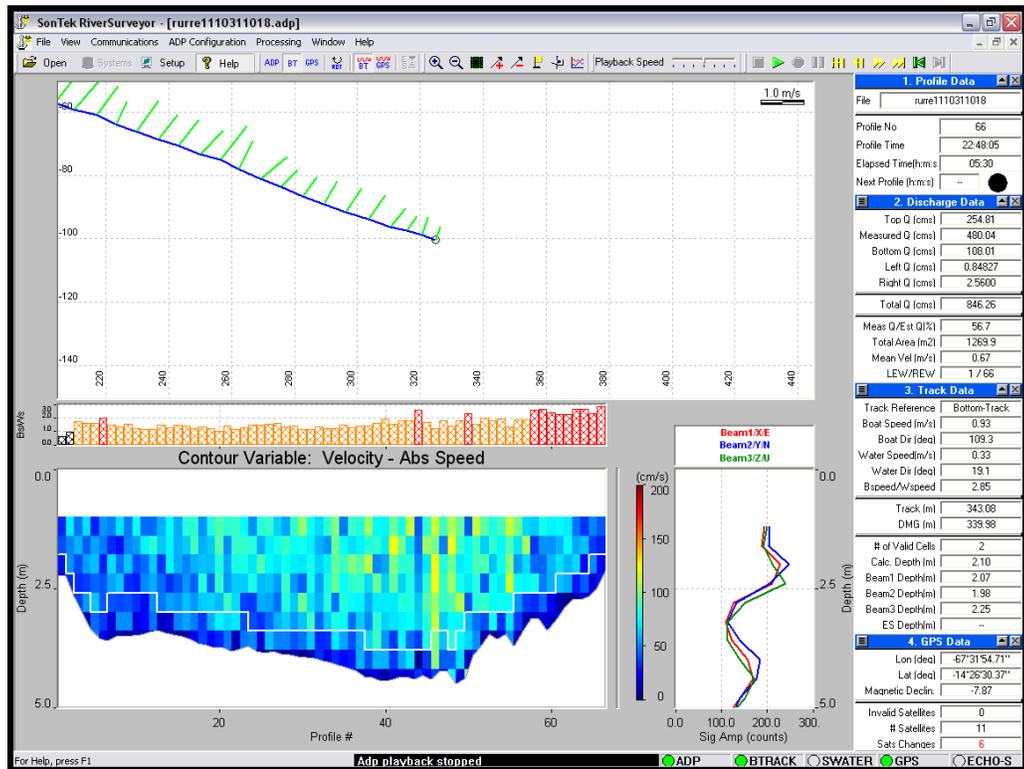
Curvas de Descarga y Perfil

En Rurrenabaque el aforo se coloca sobre la curva de calibración

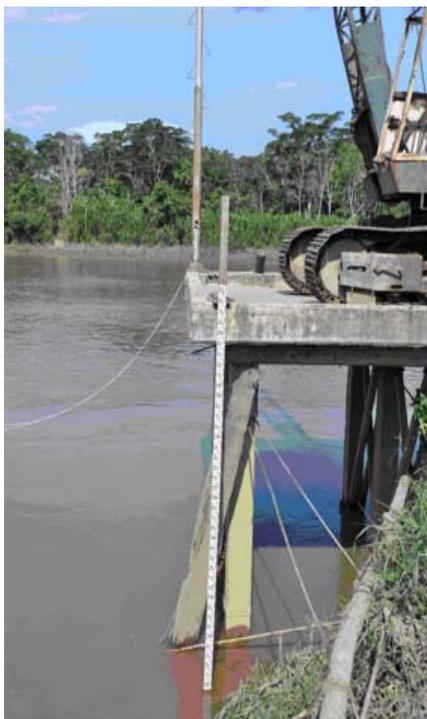
Escala Puerto Villarroel

Se llego a la Estación de Puerto Villarroel procediendo a la reparación de los limnímetros de 5 a 9 metros. Se realizo el aforo líquido y solidó, se pago a la Observadora Dulka Chonono de los meses junio a agosto, recogiendo la información y los frascos de muestras.

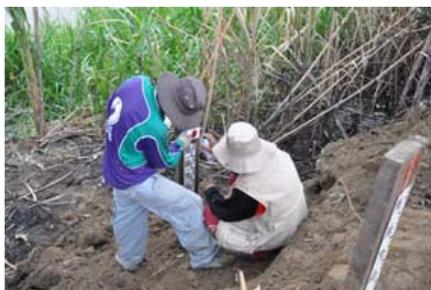
Escala Camiaco

Se reparo los limnómetros colocando toda la batería de 1 a 11 metros nivelándose desde el limnómetro 12 a 13.

Los limnómetros están colocados unos 200 metros aguas arriba del puerto, en los terrenos del observador.

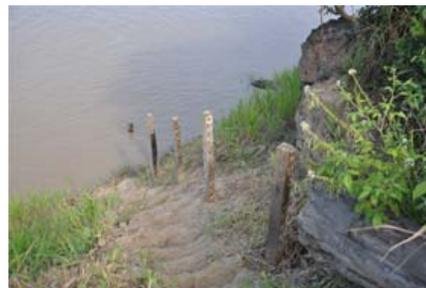
Limnmetros Puerto Siles

Se repinto los numerales de las reglas que estaban ilegibles.

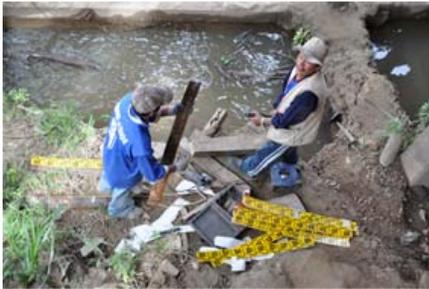
Reparando en Guayaramerin

Por la Tarde se procedió a la reparación de los limnómetros de 3 a 6 metros que estaban ilegibles.

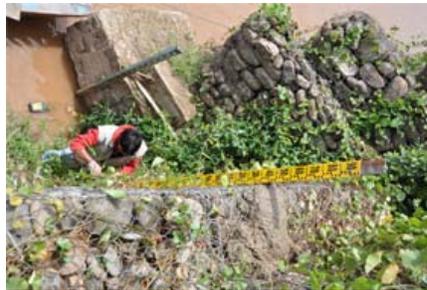
Reparando Rurrenabaque

Se llego a la Estación procediendo a la reparación de los limnimetros de 3 a 5 metros, que estaban tapados por los gaviones.

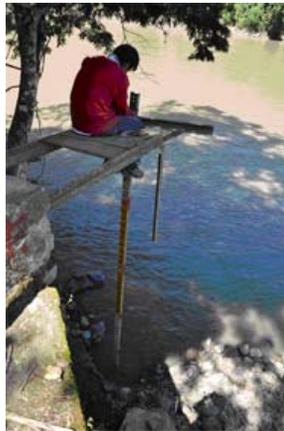
Reparando Santa Rita de Buenos Aires

Se llego a la Estación de Santa Rita de Buenos Aires, reparando los limnimetros esta vez se coloco cobre un UPN todos los limnimetros, logrando asi una mejor estructura para que resista las crecidas.
