Compte rendu des tournées hydrométriques du SNO HYBAM en Bolivie. De Mars 2013 à Avril 2017

Franck Timouk IRD-GET

Ce compte rendu résume les notes de tournées de terrain réalisées pour l'observatoire HYBAM en Bolivie avec l'équipe technique du SENAMHI. Ces tournées de maintenance/réhabilitation des équipements hydrométriques et de suivi du réseau d'observateur se sont déroulées dans les départements du Béni, Pando, Santa Cruz et Chusquisaca de mars 2013 à avril 2017. La tournée HYBAM bolivienne s'effectue en deux parties.

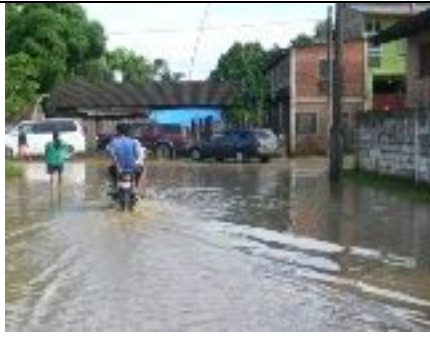
Côte (cm) - débit (m.s ⁻¹)	Jour - Station	Commentaires	Observations Photos
790 - ~2200	12 - Pto Villarroel	<p>Jaugeages ADCP difficile. Concentration MES trop forte + troncs. Berges inondées. Essai de différentes config WinRiver I et II.</p> <p>Pas de jaugeage solide</p> <p>UPN de règles 6-8 m plié, à changer</p>

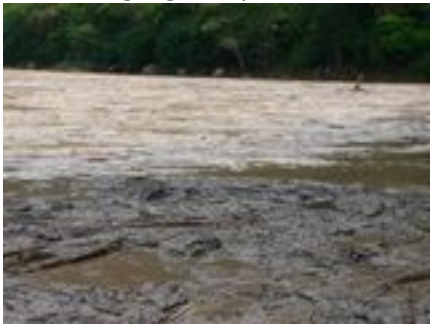
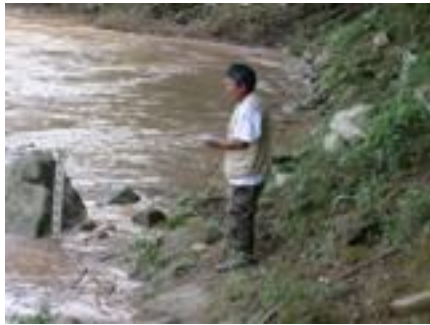
14 - 15 - Trinidad	<p>Tentatives pour trouver un embarquement pour la voiture sur un bateau à destination de Guayaramerin sur le Mamoré.</p>

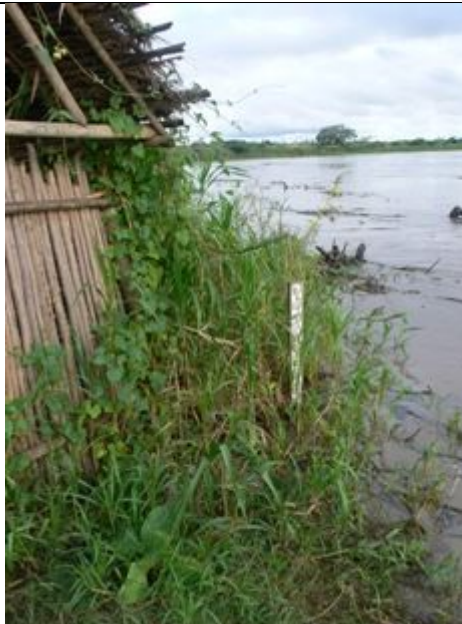
Règle de puerto Vorador, Trinidad
883 - #	16 - Camiao	Jaugeages impossibles	
1050 - 8015	17 - Pto Siles	Batterie d'échelle à revoir à l'étiage 3 Jaugeages solides : 10:30; 12:00; 14:00. 15 jaugeages débits. GPS 1 et 5 Hz. GPS Trimble 7500 du 17 à 16:30 au 18 à 13:30. Antenne sur le BM du mât à drapeau de la capinaierie. Distance socle – antenne = 13cm. Loc : -12°48.030' ; - 65°00.304'	
	19 - Trinidad	Réunion au COE avec la direction du Senamhi et DELTARES (bureau d'études NL). Projet d'implantation de 4 stations limni automatiques à gérer par le COE pour le système d'alerte de crue FEWS. Puis à terme 17 stations dans le Béni !	Resp projet Deltares : Otto.dekaizer@deltares.nl Mauricio.villazon@feyt.umss.edu.bo Ivan.delcallejo@centro-agua.org
	20 -	Retour vers La Paz sous la pluie	Goujon de roue HS + silent block
158 - 3200	21 - Rurrenabeque	Jaugeages OK. GPS Trimble 7500 du 21 à 15 :00 au 22 à 16:30. Implantation d'un BM dans la cour de la maison de la Sra Koga. Distance boulon-antenne = 158.5cm Nivellement jusqu'à échelle 7m. Loc : -14°26'26.3486" ; -67°32'07.103" Contractualisation d'un maçon pour la construction d'un socle béton au pied de la règle 1 et des gabions pour mesurer les côtes négatives.

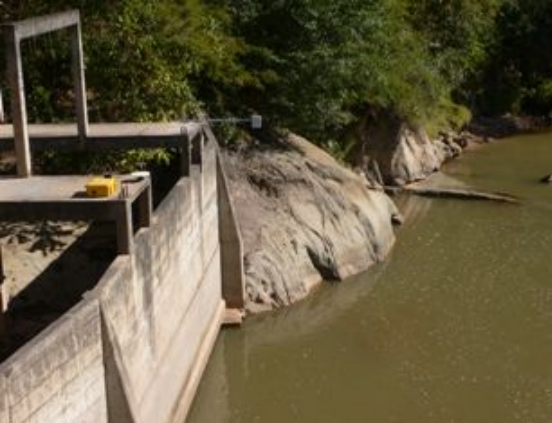
28 - Sta Cruz Abapo	Piste d'El Paraiso fermée, barriere de pluie. Jaugeage au moulinet du Rio Grande sur le pont d'Abapo. Echantillonnage MES à la grenade + collecteur de fond.	Rencontre institutionnelle au Searpi de Sta Cruz pour le projet TOTAL TEBCO. Contact mitigé, la collaboration et l'échange de données s'avèrent difficiles.
574 -	29 - Camiri	Installation du Radar OTT RLS 320987 et du Data Logger Duosens 325596 sur la dalle Béton d'une construction avortée d'une station de pompage au vieux pont à Chrorety. Jaugeage au moulinet Rencontres institutionnelles à la sub gouvernation cordillera de Camiri et aux services techniques de la mairie de Camiri Cf Rapport TOTAL TEBCO 2013

<p>GPS diff : h antenne 12.5cm de la dalle. Nivellement. Différence h radar H antenne -21 cm.</p>
	30 - San		Identification du site d'implantation du radar en amont de San Antonio à Yepetaca. Prise des mesures pour une construction

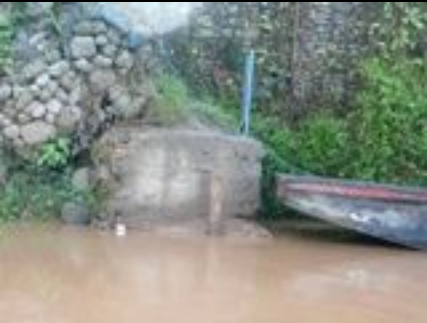
Côte (cm) - débit (m.s ⁻¹)	Jour - Station	Commentaires	Observations Photos
90 - 2085	14 - Rurre	Tournée avec Chrystelle Lagane jusqu'à Rurrenabaque qui repart avec les flacons et filtres. Installation d'une nouvelle règle sur le socle béton maçonné -90cm dont 10cm dans la vase. Règle 2 et 3 nivelées (+13c m que la cote lue)

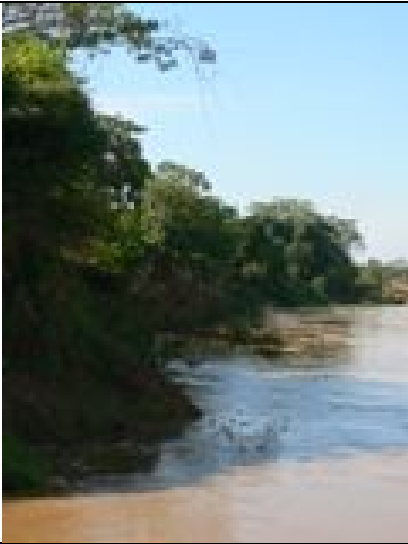
445 - 4116	16 - El Sena	Echantillon de sol pour Univ. Manaus	
	16 - Penas Amarillas	Pas de lecture des côtes depuis septembre parce que l'observateur n'y a pas de cahier ! ... Jaugeages	
578 - 5119	17 - Riberalta	Côtes 578 à l'échelle, 679 au radar (photo) Nouvelle installation radar avec télétransmission. Bras du pylône trop court à l'étiage. Jaugeage débit à la base navale. Une règle laissée à la base. Echantillon de sol pour Univ. Manaus

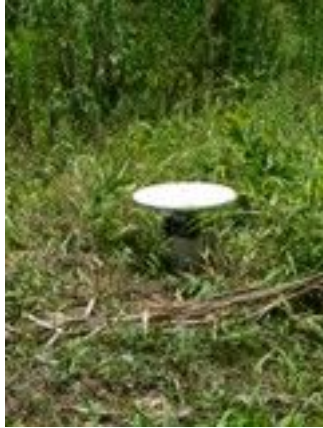
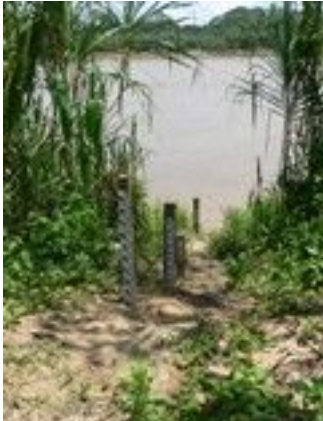
1703	Guayaramerin	GPS Diff - 68cm = côte 10m sur règle sous embarcadère.	
1140 - 8200	19 - Pto Siles	Jaugeages débit & solide.	
366 - 1800	20 - Camiaco	<p>Implantation de 4 règles (1, 2, 3 et 11) disparues. Echelle 12 au centre du village.</p> <p>GPS Diff et installation d'un BM en Béton.</p> <p>Nivellement sur repère BM règle 10.</p> <p>Jaugeages débit & solide difficiles. Vague de 50cm, bois flottant.</p>

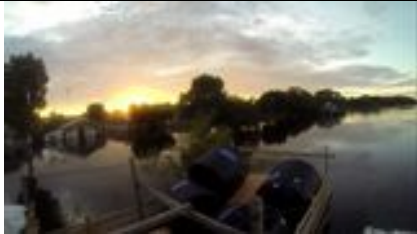
Côte (cm) - débit (m.s ⁻¹)	Jour - Station	Commentaires	Observations Photos
1592 - 10500	18 - Pto Siles	Cote estimée par l'obs + cote à 77 cm mesurée au dessus du BM de la capitainerie. Les notes prises lors du nivellement effectué en 2013 pour la mesure GPS Diff sont quasi illisibles. A refaire.

Plusieurs dizaines de km ² inondés
1036	20	4 jaugeages

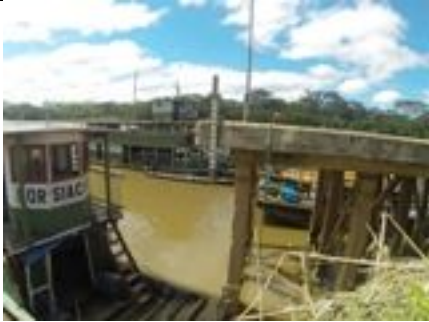
Côte (cm) - débit (m.s ⁻¹)	Jour - Station	Commentaires	Observations Photos
414 - 920	28 - Pto Villarroel	Côte observateur 468, Côte nivelé 414. Remplacement des 5 règles sur un madrier sous le ponton + 1 ½ règles sur UPN. GPS Diff trimble 5700 pour le ONG.

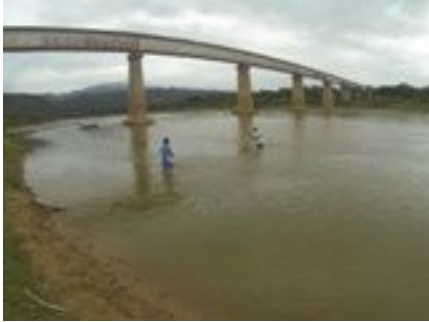
187 - 140	30 - El paraiso	Echelle 1 détruite, remplacée	
723 - 13.9	31 - San Antonio	Décharge datalogger DuoSens du Radar : Ok Jaugeage au moulinet.

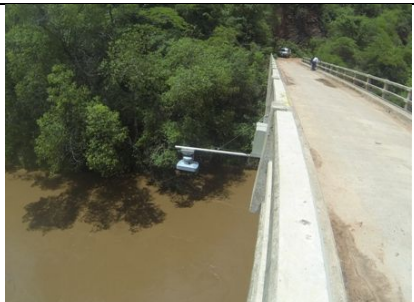
Côte (cm) - débit (m.s ⁻¹)	Jour - Station	Commentaires	Observations Photos
358 - 680	24 - Pto Villarroel	Jaugeages Prévision d'installation d'un radar sur l'embarcadère SEMENA.	
cf base	25 - Abapo	Rencontre de l'équipe Senamhi en mission de jaugeages pour ENDE. Laissé 12 flacons MES sur place pour ENDE.	
cf base	26 - San Antonio	Jaugeage au Moulinet. Décharge des données du radar OK. Prévoir un madrier de 4 m pour jauger au moulinet sur pont de 17m à partir de la galerie du véhicule.	
cf base	26 - Camiri	L'observateur chargé de la collecte des MES est en voyage(Mario). Pas d'échantillon.	
cf base	27 - Muyupampa	Visite aux services techniques de la mairie de Muyupampa. Accord pour l'installation au milieu de pont. A 90km de la route goudronnée Camiri-Abapo Installation du troisième radar et jaugeage au moulinet.

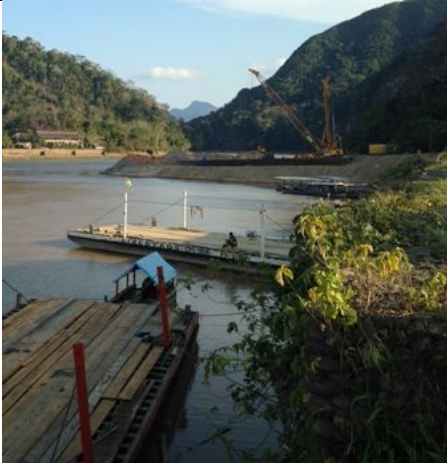
<p>55 - 936</p>	<p>27/09 - Rurrenab aque</p>	<p>Pont en construction à 300 m en amont de la station. Apport terrigène conséquent.</p> <p>Confirmation par l'Obs que les prélèvements MES sont bien fait au milieu du Rio (à confirmer dans les analyses)</p> <p>Les madriers et les UPN sont systématiquement arrachés. Peinture des règles sur le socle béton.</p>

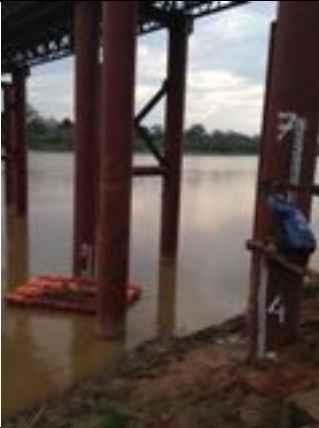
<p>159 - 1680</p>	<p>29/09 - Pena</p>	<p>Jaugeages Récupération des cotes jusqu'au 11/09. Plus de lecture après. Les échantillons MES sont ok. Ajouter 13cm à la série de cotes obs Peinture par pochoire des règles sur un pylône de construction d'un pont à 500m en aval.</p>

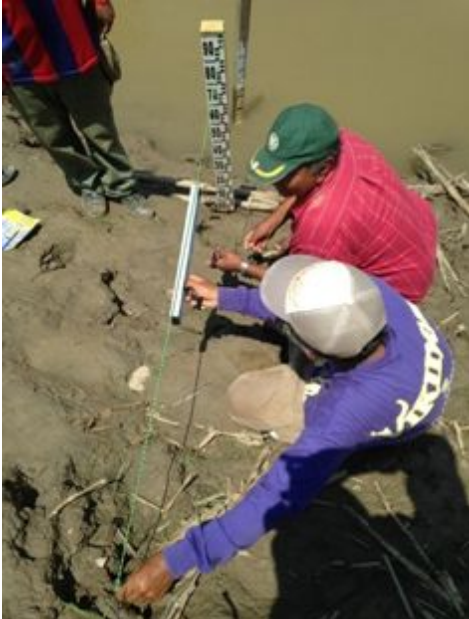
2000	Riberalta		
259 - 1800	1/10 - Guayaramerin	jaugeages	
265 - 2650	2/10 - Cachuela	Jaugeages	
182 - 1050	3/10 - Pto Siles	Jaugeages L'Observateur Ernesto en retraite. Laisse son activité à son épouse.	
339 - 760	4/10 - Camiaco	Jaugeages 339 = Cote nivelée 361 = cote lue par obs (+22cm !) Fabrication et installation de règles mobiles à poignée avec niveau à bulle et cordeau

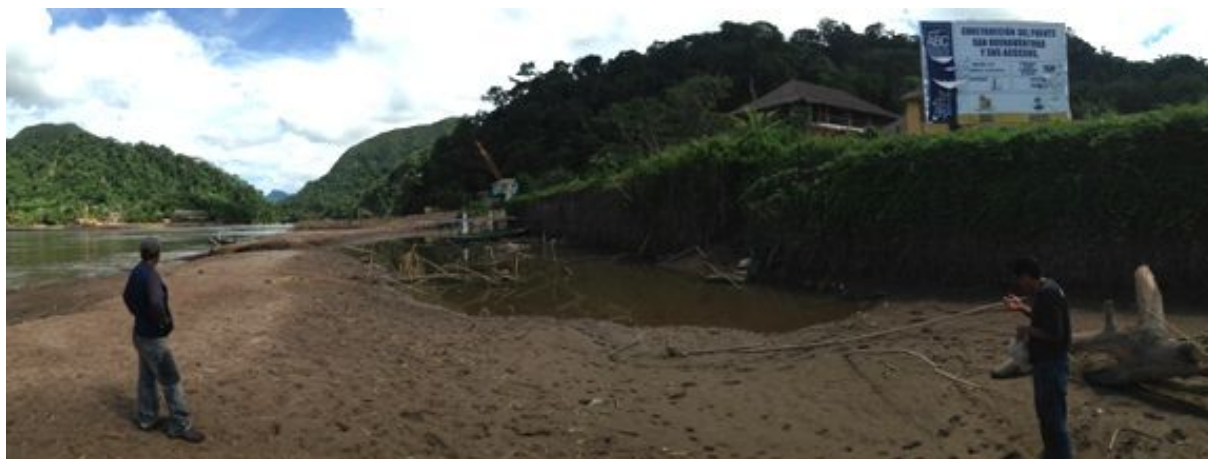
Côte (cm) - débit (m.s ⁻¹)	Jour - Station	Commentaires	Observations Photos
155 - 1900	3 - Rurre	Un banc de sable s'est installé sur la station. La lecture des cotes basses est impossible. Implantation de règles et d'un cordeau pour rejoindre la rive.	La station est au niveau du panneau

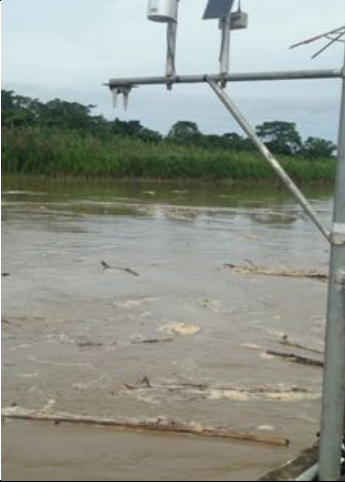
Côte (cm) - débit (m.s ⁻¹)	Jour - Station	Commentaires	Observations Photos
630 - 3500	1 - Pto Villaroel	<p>Cote 11h : 609, cote 13h : 650</p> <p>Vitesse de surface et charriage de tronç rendent difficile les jaugeages. Peu de signal et collecte de MES au centre et à droite uniquement.</p> <p>Le radar a été démonté par le SENAMHI de cochabamba ?!</p> <p>L'observateur Raoul a été affecté à Guayaramerin par le Semana mais a refusé cette affectation. Il n'a plus l'autorisation d'accéder au site mais nous assure qu'il continue les lectures et collecte. A suivre.</p>

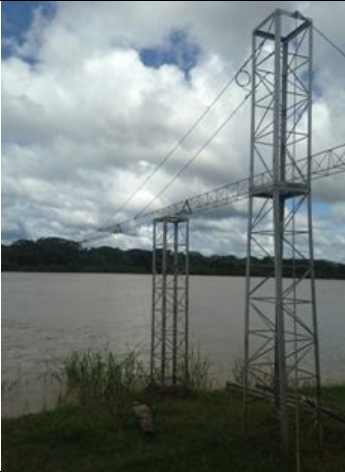
1016 - 4300	3 - Camiaco	<p>Le pylône du radar en bord de berge va bientôt s'écrouler.</p> <p>Coord Obs : Lorena Sanchez Id : 625314352, Cell : 72792635</p>

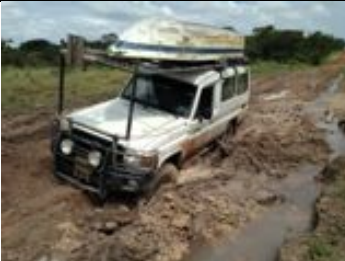
1043 - 3000	5 et 6 - Itinez	<p>Jaugeages liquide dans le cadre du programme « bilan Hydrique » avec financement suédois.</p> <p>Un passage difficile sur la piste.</p>

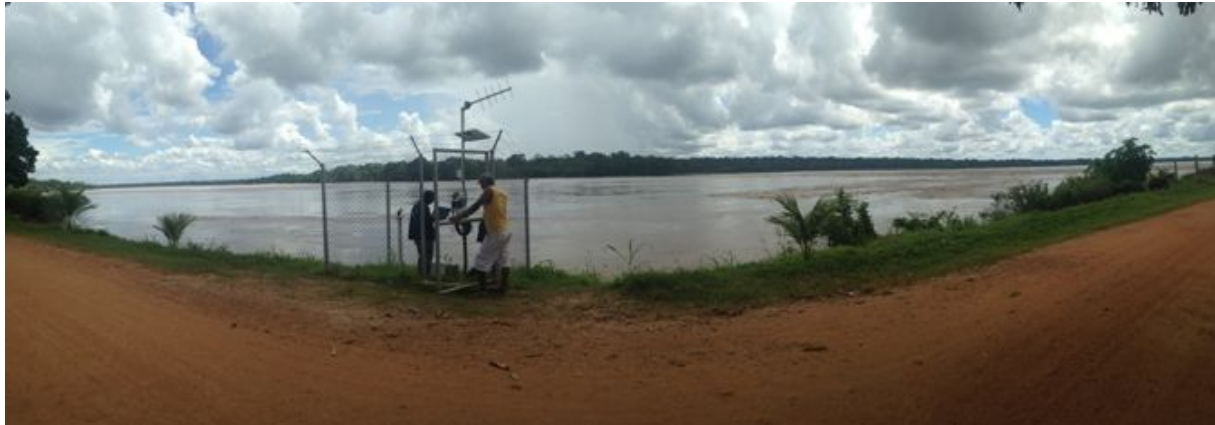
Station OTCA Cachuela Esperanza

672 - 12300	7 - Guayaramerin	<p>Dépôt des flacons RIIA chez l'obs N. Davalo.</p> <p>Jaugeages</p>	
927 -	8 -	<p>Contrôle de la station télémétrique OTCA. Ne télétransmet pas.</p>

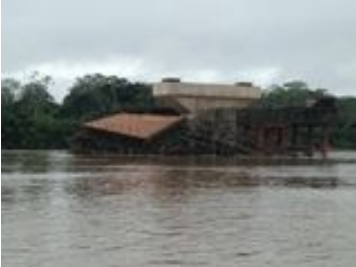
9 - Viila Bella	Détour de la tournée pour jauger en amont de la confluence Béni/Marmoré. Jaugeage à la base naval Béni : 14000 Marmoré : 12950	
? - 14000	10 - Riberalta	Jaugeage liquide	
600 - 7600	11 - El Sena	Jaugeages Construction du pont difficile.

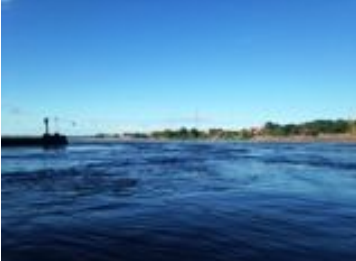
232 - 3900	12 - Rurrenabaque	Rio très turbulent. Station historique définitivement détruite. Nouveau Radar en amont ne télétransmet pas. A faire : nivellement Echelle 7 au radar pour raccorder les séries.
