\*Hidrogeodinámica de la Cuenca Amazónica  
Hydrogéodynamique du Bassin Amazonien

**38° Comisión de aforos.  
muestreo de agua y sedimentos  
Cuencas de los ríos Napo, Santiago y Pastaza**

**Código E38: (9 de julio– 17 de julio 2003)**

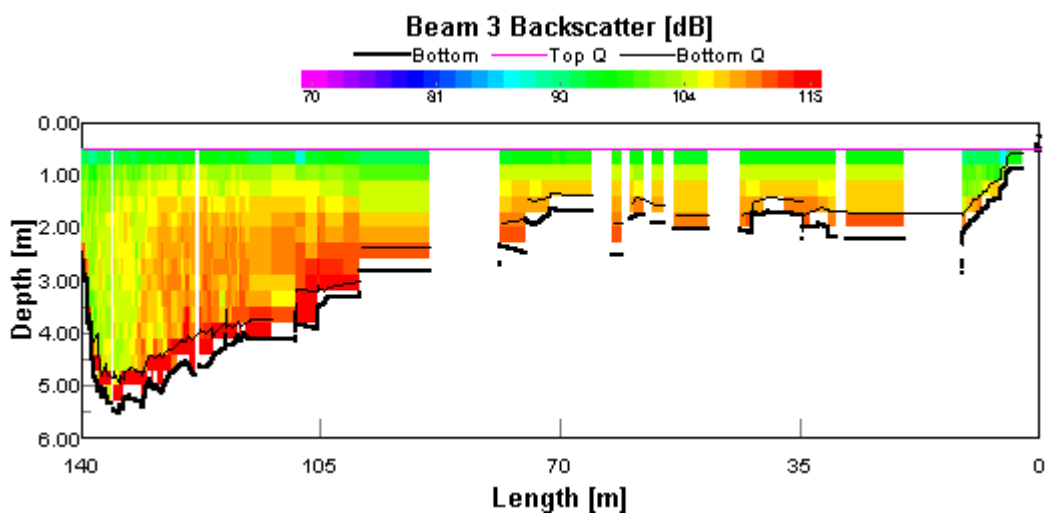
**E38.02 – Rio Coca en San Sebastian**  
 [10 de julio 2003 – 13h00- cota: 3,94-  $Q = 330 \text{ m}^3 \cdot \text{s}^{-1}$  - E38sebast001r]

1. la trayectoria del barco (línea roja) y velocidades superficiales en las primeras celdas (líneas azules).
2. el perfil de las velocidades en la sección.
3. las intensidades del "beam3" del ADCP.

NB: los gráficos de San Sebastián à excepción del archivo sebast 000r. son inadecuados por causa del defeito del ADCP y del soft.

En la sección ubicada en la gabarra sobre el Río Aguarico, el ADCP no funcionó completamente, con el antecedente que ya hubieron problemas el día anterior en San

Sebastián. Por tal motivo decidimos regresar a Quito para arreglar este problema. A desmontar el ADCP, fue visible: (1) el fusible estaba quemado, (2) la funda llena de “silicagel” era rota y una grande parte del producto había estallado dentro de los circuitos eletronicos. El cable de 5 metros estaba en mal estado (corto circuito); además, el soft “winriver” mostraba indicaciones y ordenes falsas. Pensamos que la causa principal era el cable (posiblemente el “silicagel” fue el responsable de la quemada en la protección eléctrica y del disfuncionamiento del soft. Después del cambio del fusible (3A, 220 V.), la limpieza general, aprovechamos para cambiar las juntas de caucho. Con el cable largo de 25 metros, el ADCP funciona perfectamente. Así que decidimos regresar inmediatamente al campo.

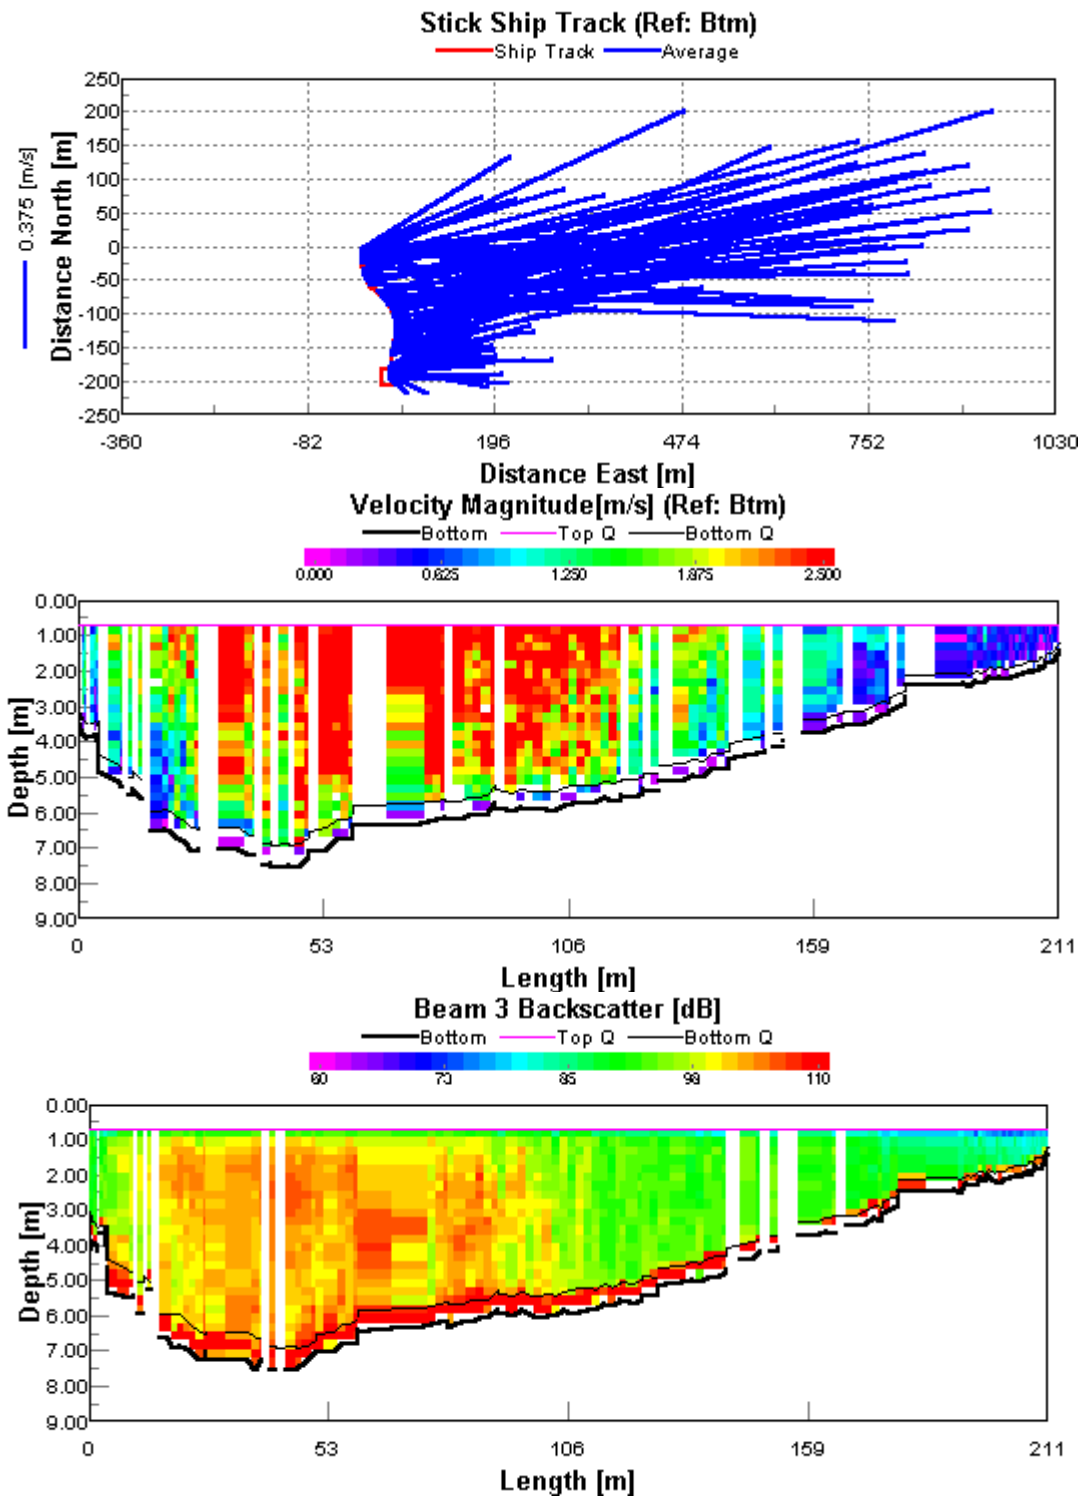
[15 de julio 2003 – 10h45- cota: 1,38-  $Q = 1652 \text{ m}^3 \cdot \text{s}^{-1}$  - E38sant 000r]

Excelente sección de medición, y muy pocas bandas blancas durante el aforo con ADCP.
