INFORME TECNICO DE COMISIÓN No. HYBAM 02-2012

Nombre del proceso y subproceso: Gestión Hidrológica. Estudios Hidrológicos

Objetivos:

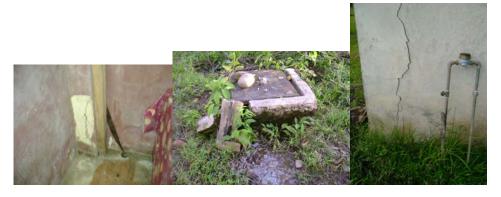
Aforos de gasto líquido y sólido en Napo en Nuevo Rocafuerte. Se visita al observador de la estación meteorológica Sr. Mamallacta, se deja material para la toma de datos de heliofanía, se retira lecturas limnimétricas, y se toma fotos de datos de precipitación de diciembre del 2011, enero y febrero del 2012, además se hace mediciones de la vivienda para hacer readecuaciones, debido a que se encuentra en mal estado.

Fotos: Estación meteorológica Nuevo Rocafuerte Automática y convencional

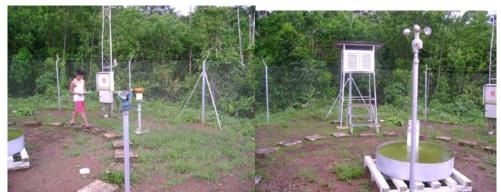
Inspección de la estación meteorológica Payamino. Nos atendió Alex hijo del observador, el cual manifiesta que la información meteorológica ya fue enviada a Quito el 12 de marzo, toma de coordenadas geográficas latitud =00° 30′ 13.8" S; longitud = 77° 19′ 02,9" W . Consta de estación automática y convencional.

Foto: Estación meteorológica Payamino, automática y convencional

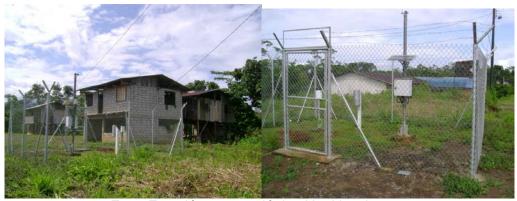
Inspección de la estación meteorológica Huaiticocha. No se encontró al observador de la estación, toma de coordenadas geográficas latitud =00° 44′ 43" S; longitud = 77° 29′ 01" W. Consta de estación automática y convencional.

Foto: Estación meteorológica Huaiticocha

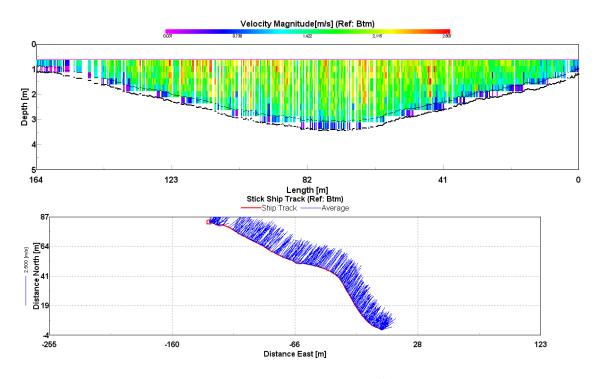
Aguarico en Nueva Loja (Sector la Choza).

SECCIONES TRANSVERSALES OBTENIDAS EN LOS AFOROS

ESTACION	COORDENADAS UTM WGS 84		COTA	CAUDAL
	LATITUD (°) (´)	LONGITUD (°)	m.	m3/s
AGUARICO EN NUEVA LOJA	00° 03′ 26.3" N	76° 53´ 3.3" W	2,90	650
COCA EN SAN SEBAS- TIAN	00° 20′ 32.7" S	77° 00′ 23.0" W	2.55	589
NAPO EN FCO. DE ORE- LLANA	00° 28´ 22.7" S	76° 58′ 51.4" W	4.05	1300
PAYAMINO	00° 28′ 19.4" S	76° 54′ 34.0" W		272
NAPO EN FCO. DE ORE- LLANA	00° 20′ 32.7" S	77° 00´ 23.0" W	5.80	2646
NAPO EN NUEVO RO- CAFUERTE	00° 53′ 51.9" S	75° 26′ 23.0" W	4.20	4426

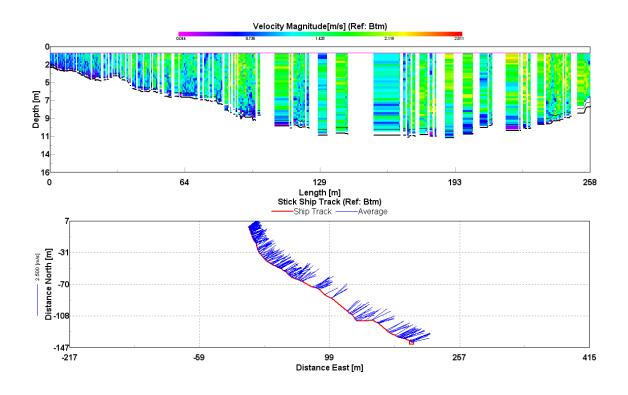
Napo en Fco. de Orellana

El río había incrementado 2 metros, se aprovecha para realizar un aforo adicional y tener un registro en aguas altas en la estación de Napo en Francisco de Orellana. Viaje a Nuevo Rocafuerte
Se pernocta en Nuevo Rocafuerte
