INFORME DE MISIÓN PE 21
Agosto 2005

Pascal FRAIZY, Hector BAZAN

Esta comisión había por objetivo el aforo habitual (líquido y sólido) de las estaciones hidrométricas alrededor de Iquitos (Tamshiyacu, San Regis y Requena). Por falta de tiempo debido a dos averías de nuestro motor fuera de borda, no hemos podido visitar la estación de Bellavista sobre el Napo.

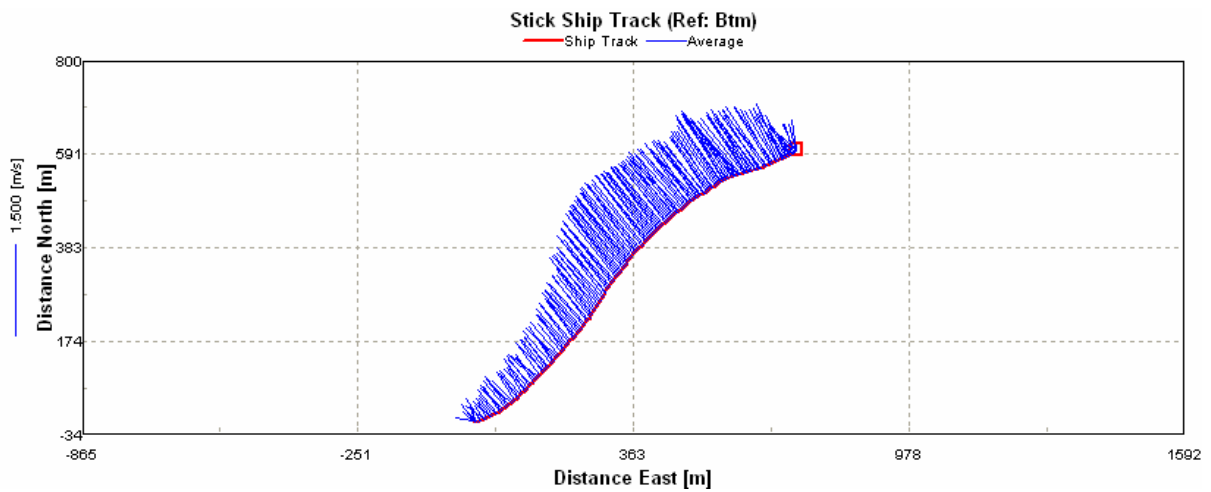
5.1. Amazonas en TAMSHIYACU el 5 de agosto

- Trayecto barco y vectores velocidad media sobre la sección

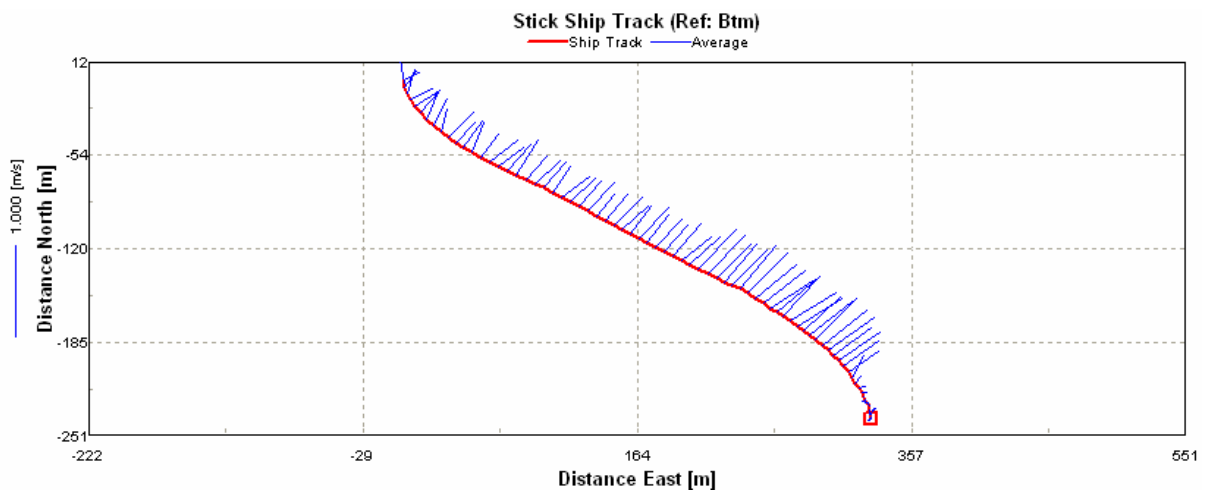
5.4. Ucayali en Requena

- Trayecto barco y vectores velocidad media sobre la sección:

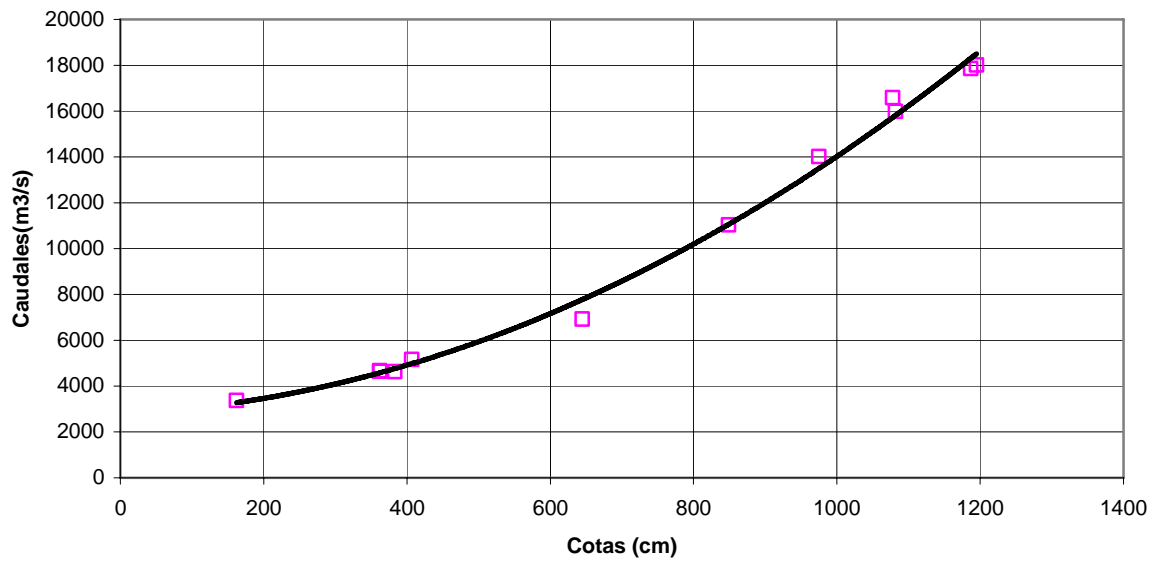
Requena (Ucayali)

Curva de calibración del 01/10/1984 hasta la fecha
