# **INFORME DE LA COMISIÓN DE SERVICIOS SENAMHI – IRD A LOS RÍOS HUALLAGA (CHAZUTA, PICOTA Y YURIMAGUAS) Y MARAÑÓN (BORJA) DEL 21 AL 30 DE JULIO**

## **1. ASPECTOS GENERALES**

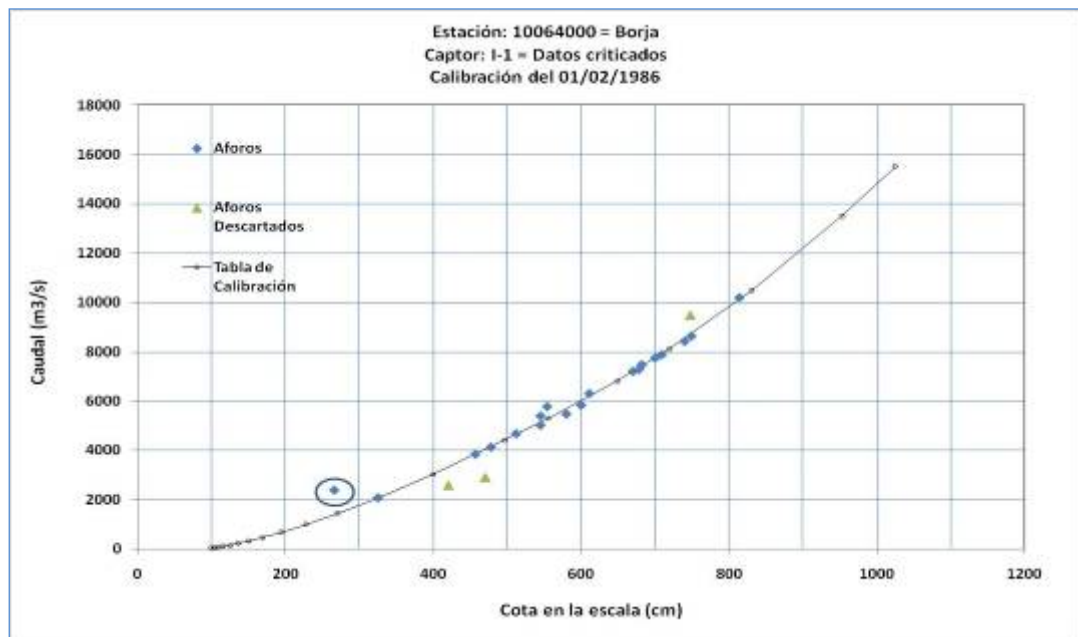
**Figura 1** – Curva de descarga del río Marañón en Borja  
Fuente: Elaboración propia

El aforo obtenido lo llevamos a nuestra curva de calibración (está en un círculo), y vemos que corresponde a uno de los mínimos caudales obtenidos, el mismo que nos permitirá definir la curva de calibración por debajo de la cota 5.00 m. es decir la curva para aguas bajas (**Figura 1**). Cabe señalar así mismo que el 29 de agosto del 2006 se realizó un aforo para un nivel de 325 cm con una descarga de 2090 m<sup>3</sup>/s, comparando con nuestro aforo resulta una incertidumbre de poder determinar cuál de ellos validaremos, por el momento descartamos en nuestra curva de calibración el aforo realizado en la presente comisión de servicios hasta tener un mayor número de aforos que nos ayuden a definir la curva para aguas bajas. De la curva de calibración descartamos 3 aforos en color verde, los que probablemente tienen errores en sus cotas (niveles), y en la que podemos trazar una curva de descarga de buena calidad.

Así mismo y con el uso de un nivel de ingeniero obtuvimos un desnivel de 2.32 mts entre el mojón de concreto (BM), construido en febrero del 2010 a un costado de la loza deportiva y las reglas limnimétricas instaladas en la estación hidrológica Borja.

Para obtener una mayor y mejor representatividad de las mediciones de caudales en la sección conocida como Chapís en el río Marañón, se realizaron 6 aforos con el ADCP obteniéndose para un nivel de 266 cm. una descarga promedio de 2402 m<sup>3</sup>/s. Cabe señalar así mismo que y de acuerdo a la época, el río venía registrando sus mínimos niveles hídricos.

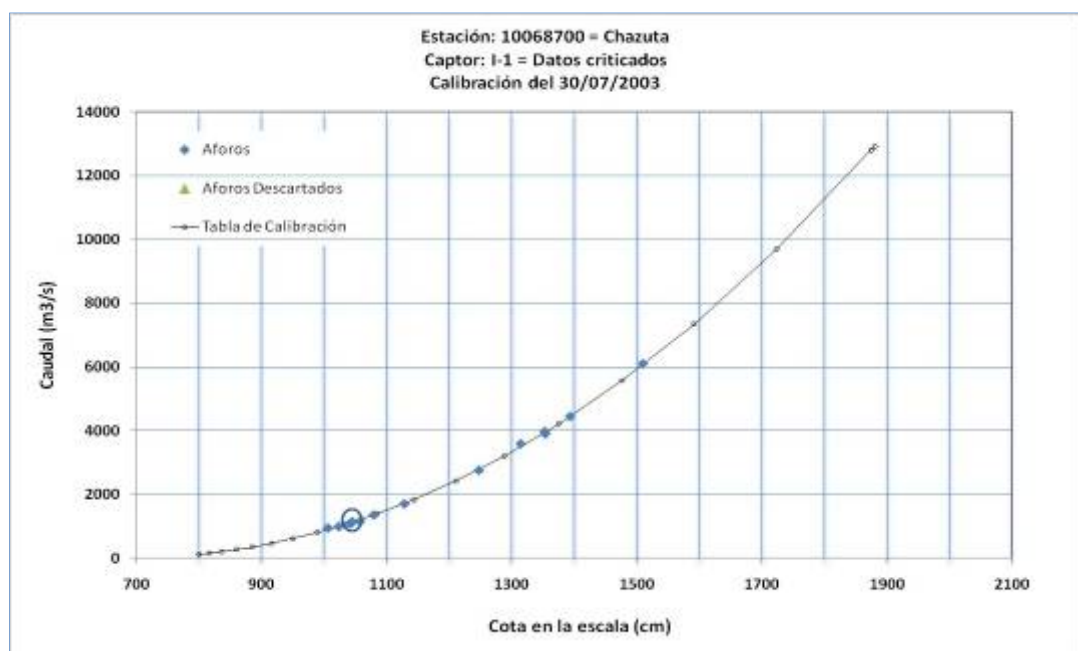
**Figura 2** – Curva de descarga del río Huallaga en Chazuta  
Fuente: Elaboración propia

Los aforos realizados en la estación hidrológica Chazuta continúan consolidando la curva de descarga del río Huallaga (**Figura 2**). El punto de color celeste que está encerrado en un círculo fue el aforo realizado durante la comisión de servicios. La curva de descarga continúa siendo bien definida para aguas bajas y medias con aforos realizados con el ADCP. Para el período lluvioso (especialmente en Febrero), sería bueno realizar un aforo por que tendríamos niveles que superarían a 16,00 m, y consolidaríamos la curva de aguas altas; Sin embargo es difícil llegar en ese momento a la estación, las lluvias originan aniegos y paralizaciones del transporte y se suma a esta dificultad la rapidez que se presentan las crecidas durando desde horas hasta unos días.

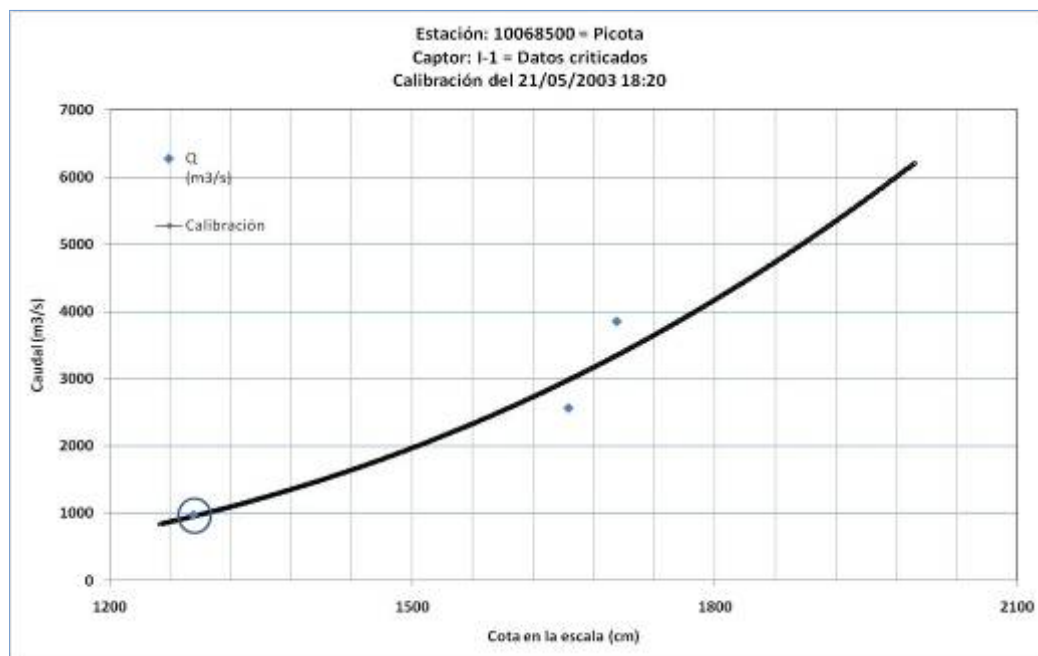
**Figura 3** – Curva de descarga del río Huallaga en Picota  
 Fuente: Elaboración propia

Así mismo se realizaron aforos en la estación hidrológica Picota en el mismo río Huallaga. Cabe señalar así mismo que aún no se puede definir la curva de calibración (**Figura 3**) para ésta estación, ya que sólo cuenta con 3 aforos que datan del 21/05/2003, 23/02/2010 y el del realizado en la presente comisión de servicios el 26/07/2010 (en círculo). Por lo que se sugiere que para las próximas comisiones de servicios, se realicen aforos en ésta estación lo que contribuirá a mejorar las curvas tanto para aguas bajas, medias y altas.

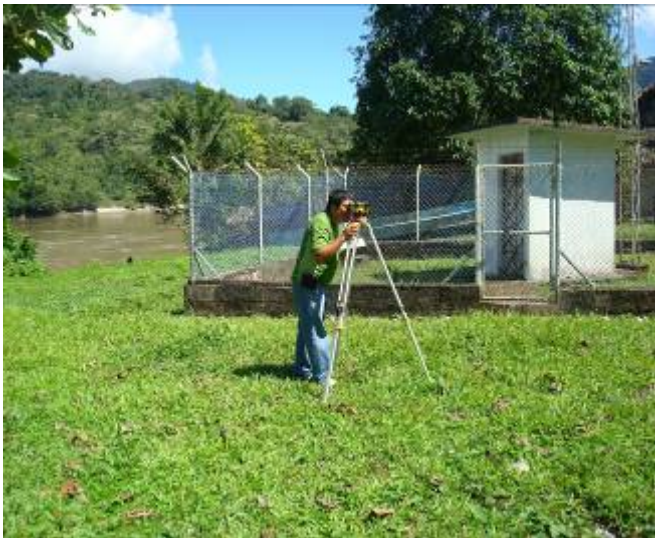
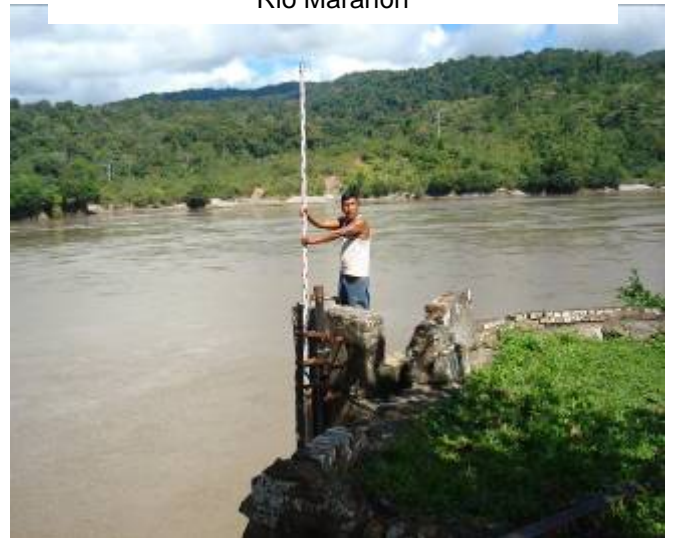
10:30h: Realizamos un levantamiento topográfico para poder determinar la diferencia de altura entre el BM instalado en febrero del 2010 por Fraizy Pascal del IRD a un costado de la plataforma deportiva de Borja hasta la primera regla hidrológica instalada en la margen derecha del río Marañón. Así mismo y debido a que el río venía registrando sus mínimos niveles (propio de la época), no se podía realizar las lecturas utilizando las reglas limnimétricas (reglas han quedado colgadas) **Ver Foto N° 2, 3, 4**, por lo que realizamos una nivelación diferencial para poder determinar el nivel del río. Aprovechando la nivelación que veníamos realizando le dejamos a la observadora puntos de referencia en el cauce del río (loza y piedras), para que pueda seguir realizando las tomas de lecturas cuando el nivel del río alcanza valores menores a los de la regla (se le capacitó previamente). **Ver Foto N° 5.**

**Foto N° 3:** Nivelación BM y Estación Hidrológica

**Foto N° 4:** Nivelación Estación Hidrológica

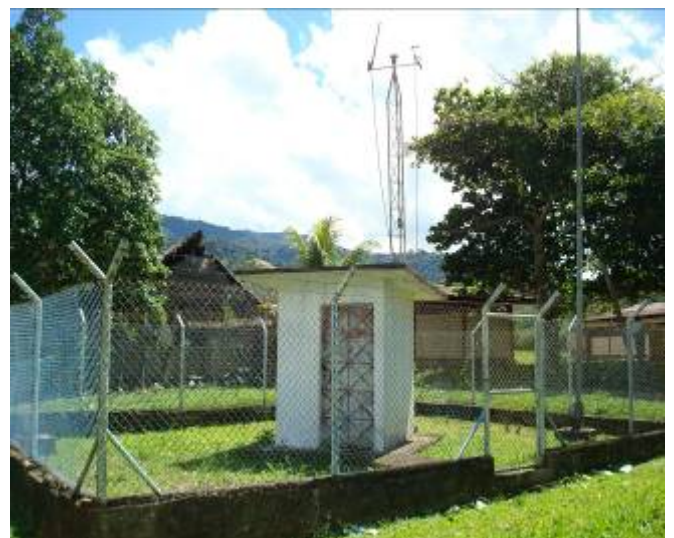
Por otro lado existe frente a la municipalidad de Manseriche – Borja y en completo estado de abandono una estación meteorológica CO Borja de propiedad del SENAMHI, La estación cuenta con cerco perimétrico, pluviómetro de 1.5 mts de altura, veleta de 15 mts de altura que fue desactivada hace unos 15 años atrás. La estación meteorológica más cercana es la CO Santa María de Nieva la que viene funcionando desde el año 2000, y que pertenece a la jurisdicción de la DR Lambayeque, a 5 horas de viaje en la vía carretera que une Sarameriza – Santa María de Nieva y aproximadamente a 50 km por vía acuática entre ambas localidades; Sin embargo esta vía no se recomienda viajar debido al peligro que representa cruzar el Pongo de Manseriche en el río Marañón. Esta zona representa dentro de la configuración climática como la más lluviosa, por ende se convierte en una de las estaciones meteorológicas más importantes a reactivarse. Desde el punto de vista científico la información que generaría la estación meteorológica, nos ayudaría a tener un mayor conocimiento sobre los regímenes pluviométricos en la cuenca media del río Marañón y baja del río Santiago (río que nace en el Ecuador). **Ver Foto N° 6 y 7**

**Foto N° 6:** Estación Meteorológica Borja

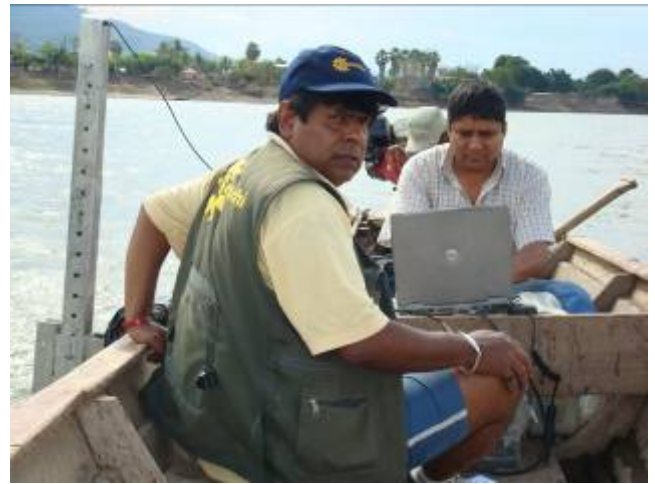
**Foto N° 8:** Aforando el río Huallaga en la H. Picota

14:00h: Empezamos a realizar el aforo en el río Huallaga a unos 500 metros aguas abajo de la estación hidrológica. **Ver Foto N° 8**

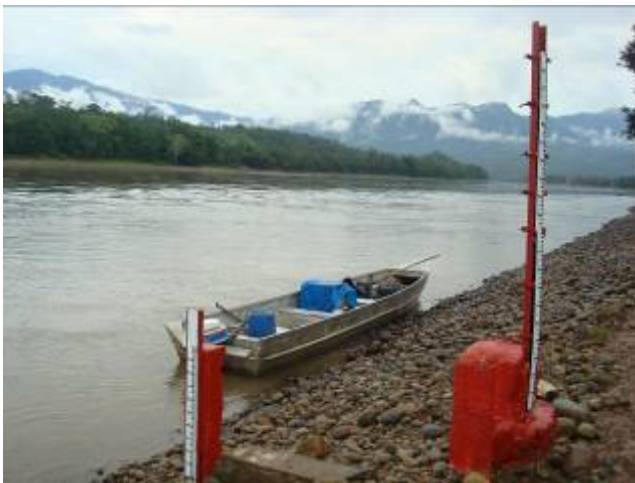
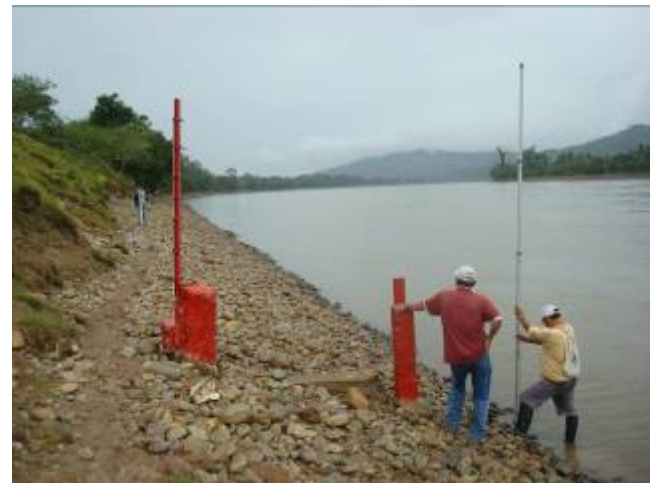
De la misma manera en la estación hidrológica Chazuta, el río Huallaga venía registrando sus mínimos niveles (propio de la época), donde no se podía realizar las lecturas utilizando las reglas limnimétricas (reglas han quedado colgadas), por lo que acompañados del hidromensor Rección Guerra realizamos una nivelación diferencial para poder determinar el nivel del río. Las reglas altas de la estación de Chazuta están desestabilizadas por derrumbes y asentamientos del barranco, por lo que realizamos una nivelación de reglas. **Ver foto N° 9 y 10.**

**Foto N° 9:** Estación hidrológica Chazuta en el río Huallaga

**Foto N° 10:** Realizando nivelación diferencial en la H. Chazuta río Huallaga

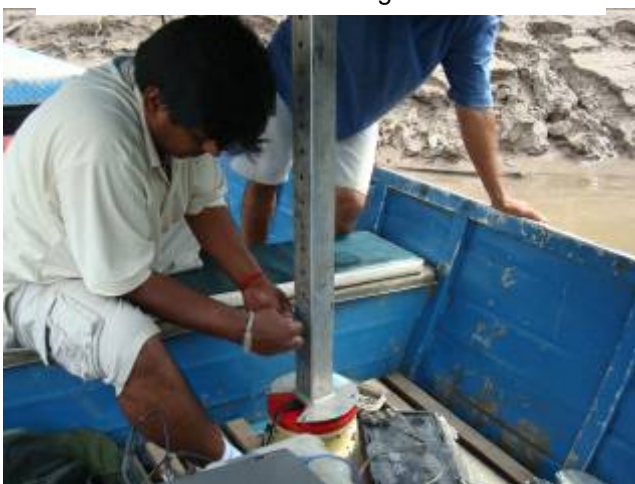
**Foto N° 11:** Capacitación práctica

Cabe señalar así mismo que durante los aforos sólidos y líquidos que he realizado en las estaciones hidrológicas: Borja, Picota, Chazuta y Yurimaguas se ha capacitado en el uso y manejo del ADCP al Director de Hidrología Operativa del SENAMHI Lima, el Ing. Juan Fernando Arboleda Orosco. **Ver Fotos 11 y 12**

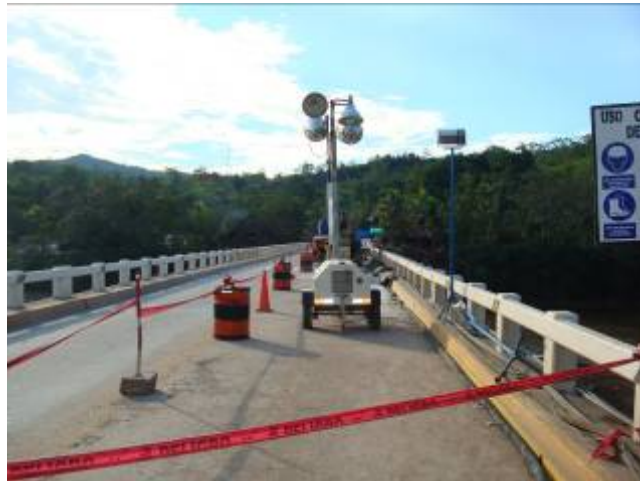
09:00h a 15:00h: Recorrimos las estaciones hidrológicas H. Shanao y H. Pte. Cumbaza en los ríos Mayo y Cumbaza respectivamente, con la finalidad de poder realizar algunos aforos; Sin embargo como ya lo habíamos manifestado anteriormente, éstas no llegaron a realizarse debido a que a la altura del puente Bolivia (costado de la estación hidrológica Shanao) la empresa IIRSA Norte venía realizando trabajos de rehabilitación. Así mismo debido a los bajos niveles que vienen registrando los ríos (propio de la época de estiaje), no pudo ser aforado el río Cumbaza. **Ver Foto N° 13**

**Foto N° 13:** Trabajos de rehabilitación en puente Bolivia (cruza el río Mayo)
