PE - 76 Iquitos

Informes de comisión

(Ríos Amazonas, Marañón, Ucayali, Napo)

william santini IRD – HIBAM 15/11/2010

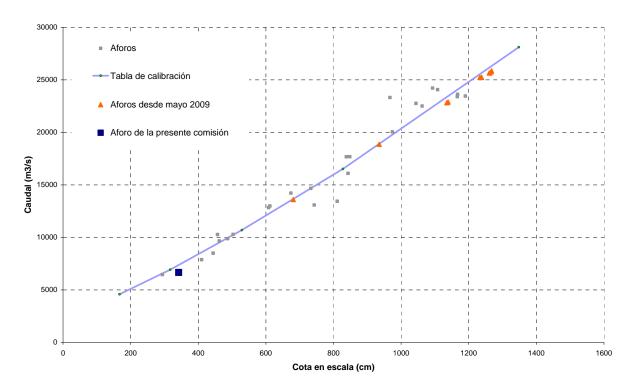
Figura 1 : Curva de descarga del río Marañón calibrada en San Regis

Nota: en San Regis, se subieron los niveles de los aforos anteriores al final del 2006, para tomar en cuenta el cambio de nivel de referencia de la regla en ésta época.

El aforo de la comisión no se ubica bien en la curva de descarga. Podemos ver que los aforos antiguos presentan bastante dispersión, que puede deberse a niveles de reglas que derivan en el tiempo.

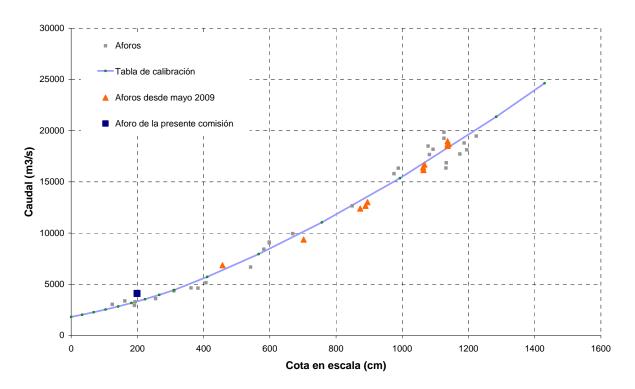
Figura 2 : Curva de calibración del rio Ucayali calibrada con los datos de la estación de Requena

En Requena, los aforos antiguos tienen cierta dispersión, sobre todo para niveles altos.

Se observa que el nuevo aforo (cota 199 cm, caudal 4102 m³/s) se ubica netamente por encima de la curva (figura 2). Este punto se ha realizado en subida como el punto de la cota 457cm, también más alto. La confirmación de una caudal de aguas bajas superior a la curva de descarga no llevará a proponer una nueva calibración para la estación.

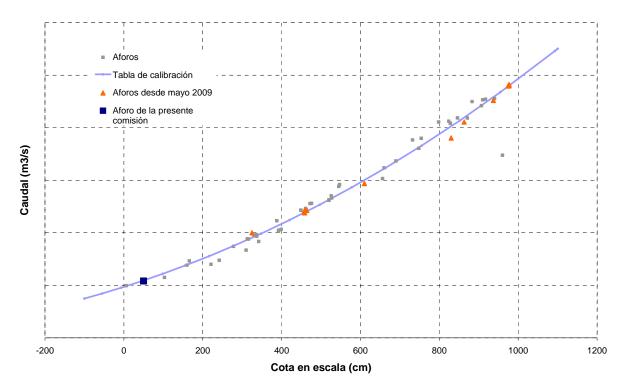
Figura 3 : Curva de descarga del río Amazonas Tamshiyacu

En Tamshiyacu, la dispersión de los aforos antiguos es similar a la dispersión de los aforos desde mayo del 2009, por lo tanto parece que las escalas se han mantenido bastante estables en el tiempo. El aforo realizado en la presente comisión en aguas bajas se ubica bien en la curva de calibración.

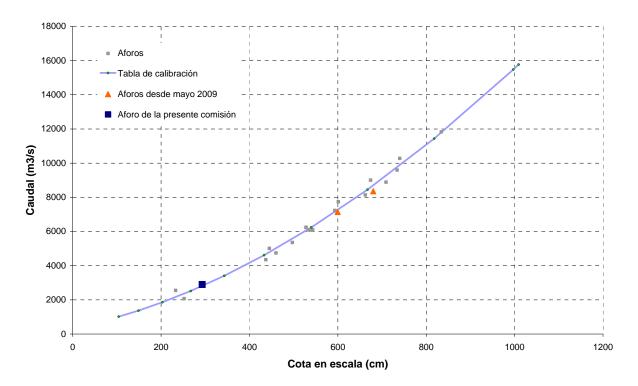
Figura 4 : Curva de calibración del rio napo calibrada con los datos de la estación de Bellavista

En Bellavista, si hicieron pocos aforos desde mayo del 2009. La curva de descarga presenta poca dispersión, pero el aforo de la presente comisión no se ubica bien en la curva trazada a partir de los aforos antiguos.

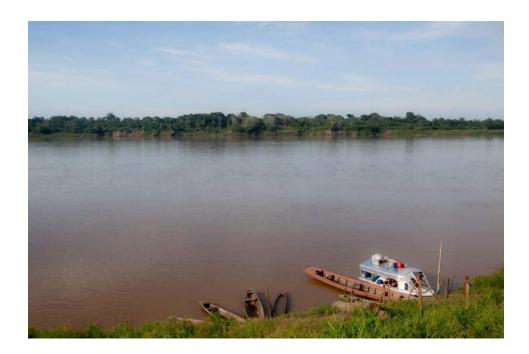
- Se construyo una cabina en aluminio
- Se construyó un espejo en el costado derecho del casco para instalar el ADCP. Pero se constató durante los aforos líquidos que el ADCP estaba sujeto a oscilaciones, por lo tanto al terminar la comisión se lo mandó a reforzar.

- No se instalo un farol, lo que hace peligrosa la navegación de noche.
- No se instaló un kit de arranque automático.
- No se reemplazaron los asientos dobles por asientos individuales para ofrecer más flexibilidad en la organización del espacio de trabajo.

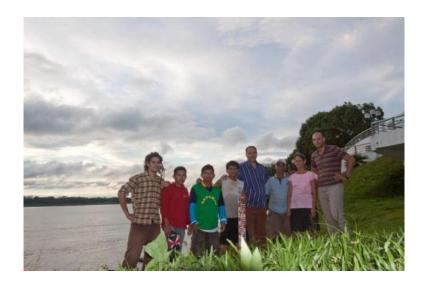
Escalas nuevas

En Tamshiyacu, se encontró un error importante (42 cm) en la nivelación de las escalas. A consecuencia de la inestabilidad del barranco, el elemento 8-9 se bajó, y el observador lo tomó como referencia para los elementos más bajos.

En vista de mal estado general de la estación (postes de madera podridos) se tomó la decisión de reinstalar todas las reglas sobre nuevos soportes de madera, más largos que las antiguas.

También se volvió a instalar la regla 14-15m en el muro del malecón, para que sirva de referencia a la estación.

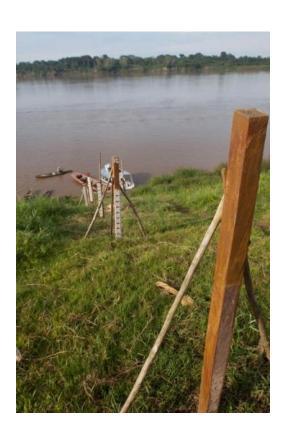
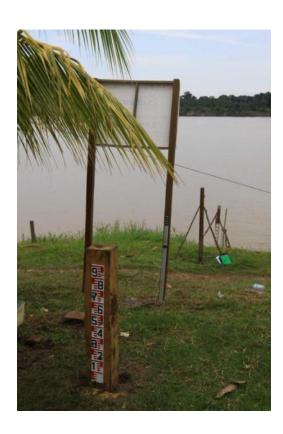
Escalas de la estación de San Regis

Se detectaron algunas diferencias superiores a 10 cm en la nivelación de las reglas bajas, a consecuencia de un derrumbe de barranco.

Se instaló, con la ayuda de Juan Barbarán y de Walter Arimuya, una regla alta (13-14m) sobre un palo muy grueso en un lugar estable para servir de referencia al observador para nivelar con su manguera

Sería necesario corregir las lecturas hechas en las reglas mal niveladas.

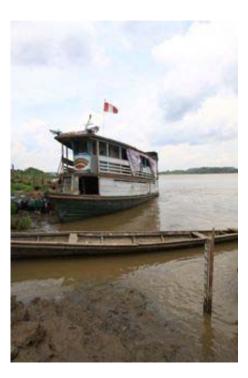
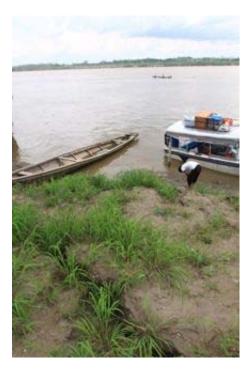
Escalas

Podemos notar que la regla 12-13 metros está ahora a 95.65 metros en vez de 95.97 metros en junio pasado, o sea que se ha bajado de 32 cm!

Puede deberse a movimientos del suelo, inestable en ésta zona, o a una modificación de la posición de la regla en el poste de madera. En todo caso, tal inestabilidad de las escalas es preocupante.

Las otras reglas tienen diferencias aceptables con la regla 12-13 metros, excepto la regla de 2-3 metros que estaba mal nivelada, con 7 cm de desvío.
