PE-77

Borja (Marañón)-Chazuta -Picota- Yurimaguas (Huallaga)

Informe de comisión - 06/12/2010 – 15/12/2010

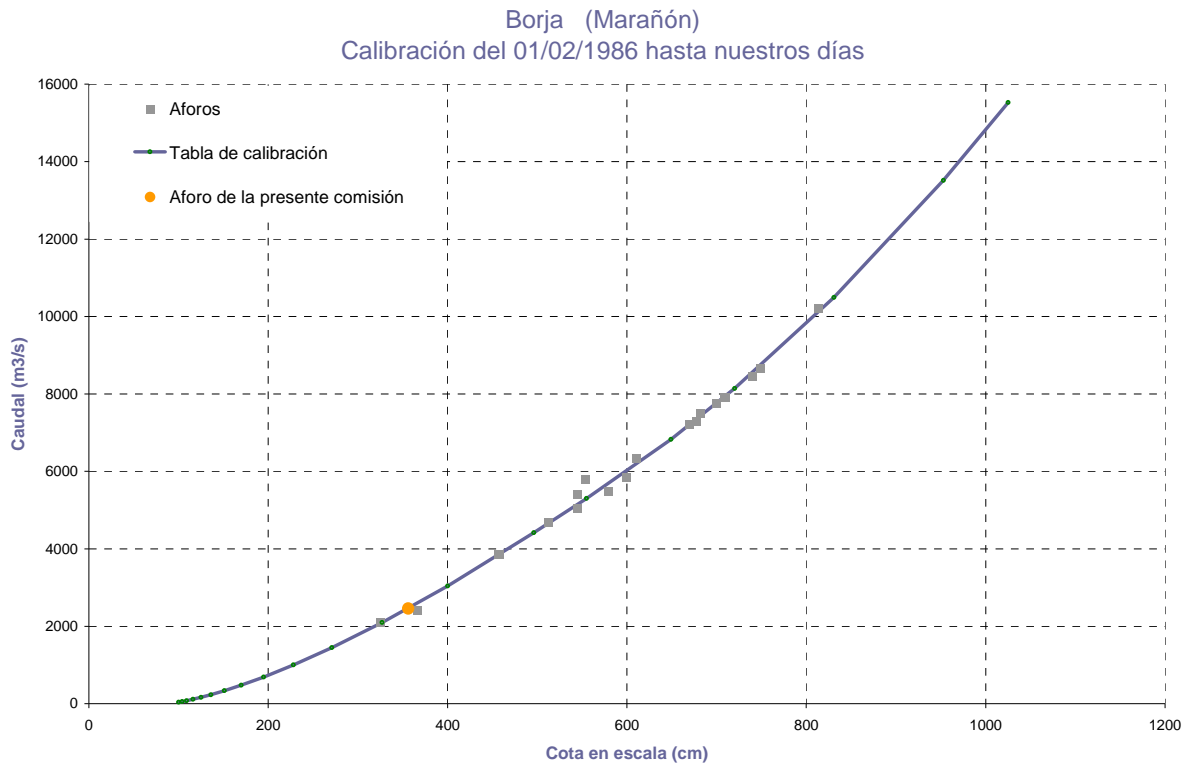
Figura 1 : Curva de descarga del río Marañón calibrada en Borja

El aforo de la comisión realizado en estiaje confirma el trazado preestablece de la curva de descarga:

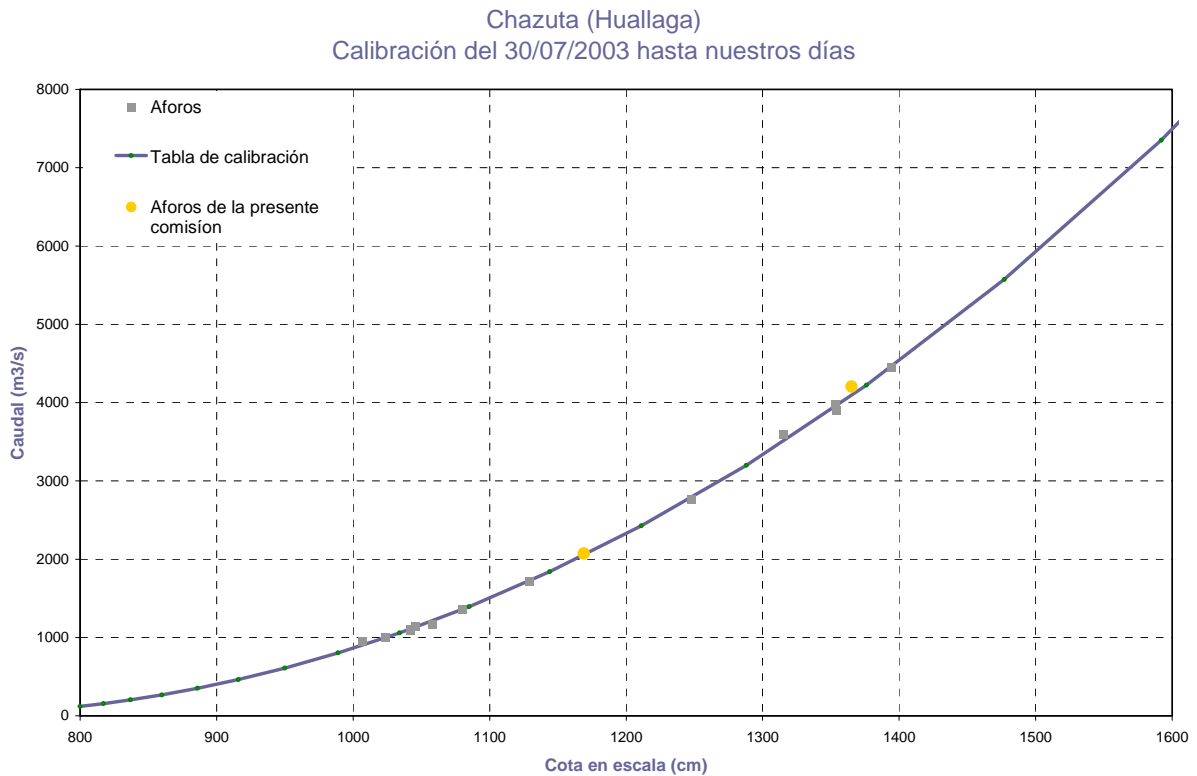
Figura 2 : Curva de descarga del río Huallaga calibrada en Chazuta

Se hicieron dos aforos en Chazuta en razón de un problema ocurrido con el muestreador de fondo durante el aforo sólido. El primero aforo del 07/12/2010 (H = 1365cm; Q = 4208m³/s) se ubica ligeramente en cima de la curva de descarga mientras que el segundo aforo del 14/12/2010 (H = 1169; Q = 2075m³/s) parece confirmar el trazado de la curva en estiajes.

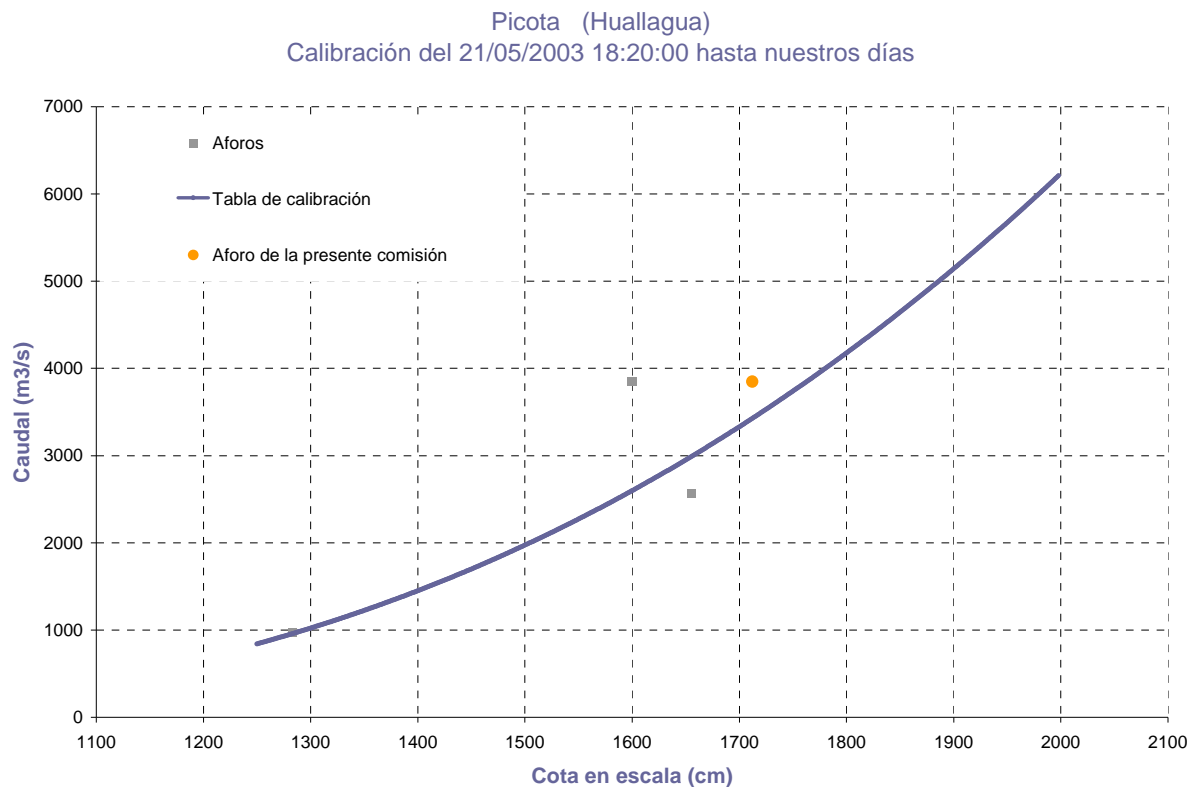
Figura 3: Curva de descarga del río Huallaga calibrada de Picota

En Picota, hasta nuestros días, se realizaron solamente cuatros aforos con ADCP. Se nota que tres aforos sobre la derecha del ploteo siguiente forman un triangulo en lugar de alinearse. Si añadimos un metro a la cota del afora del 23/02/2010 (H = 1600cm; Q = 3852m³/s), su punto se acerca al trazado y al aforo de la presente comisión. Se puede que hubo un error de lectura de cotas durante el aforo de febrero 2010.

EL día del aforo líquido ocurrió un problema de conexión del GPS que no tuvimos tiempo de solucionar. A consecuencia, el aforo fue hecho sin GPS. Pero podemos suponer que en este periodo de aguas bajas no tenía efecto de fondo móvil.

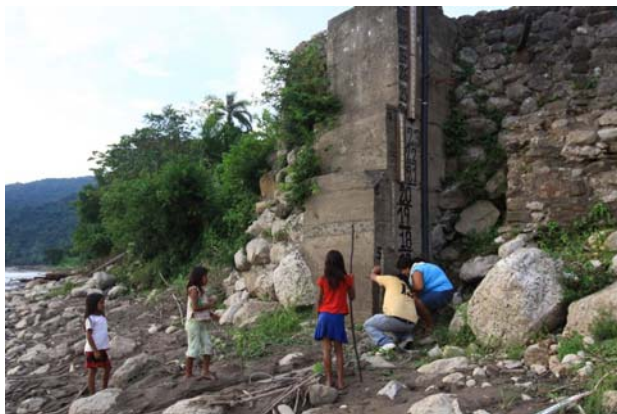
En Borja se observa que en caso de estiajes fuertes las reglas de la estación no son mojadas por el río. El año 2010 conoció una sequía importante y podemos pensar que en los años futuros habrá otros periodos como así.

Las cotas de la observadora del SENAMHI y de la observadora del Hibam contienen muchos errores de lecturas sobre el periodo 06/2010 hasta 12/2010. Se observó hasta 5 metros de diferencia entre las cotas leídas por la una o la otra de las observadoras.

Escalas de la estación de Borja. La última regla no está mojada por el río.

La observadora del SENAMHI debería tener 2 reglas en su reserva. El SENAMHI de Loreto podría encargarla de supervisar los trabajos para instalarlas la próxima vez que el río será en estiaje.

- Autorizar una comisión IRD-SENAMHI para cambiar el lugar de la estación de Chazuta.
- Resolver el problema en la estación de Borja, que parece no ser funcional en caso de estiajes fuertes. Intentar de instalar nuevas reglas para las aguas bajas durante la próxima decrecida.

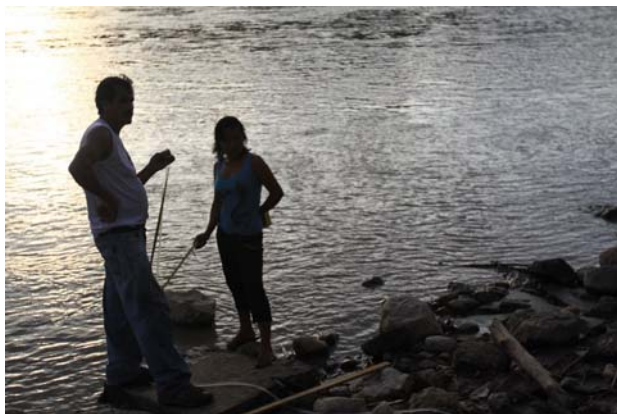
En el pasado, un pedazo de baldosa de concreto fue nivelado (a 2.66m del cero de la escala) y su nivel fue inscrito sobre el con el fin de permitir a la observadora de leer el nivel del río cuando las reglas de la estación no son mojadas.

Luego, se dejó una cantidad de dinero a un albañil de Borja con el fin de realizar los trabajos necesarios para la instalación de nuevas reglas a la próxima decrecida. Pero el albañil se fue del pueblo y los trabajos jamás han sido realizados.

Pedazo de baldosa de concreto nivelado a 2.66m del cero de la escala.

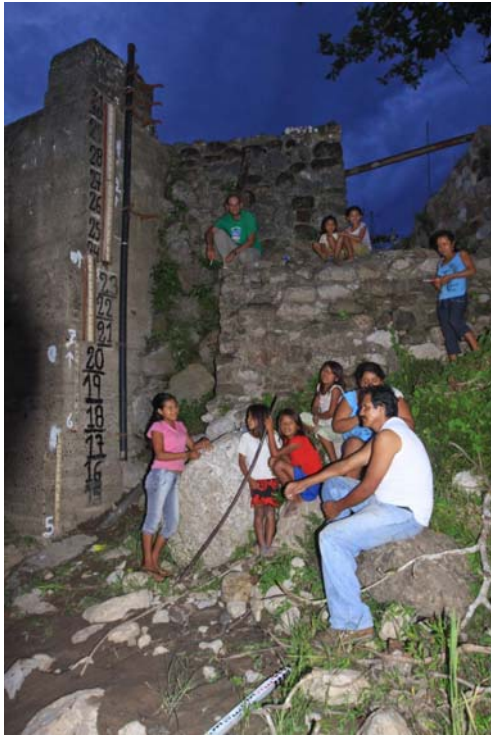
Por fin, las inscripciones sobre el muro soporte de las reglas eran fuente de confusión (La regla 5-6 metros era marcada "5", la de 6-7 "6" etc.).

Nueva inscripciones (marcas blancas)

Durante la comisión, se cambió las inscripciones y las dos observadoras fueron capacitadas a leer las cotas del nivel del río en periodo de aguas bajas con regla con el apoyo de la marca 2.66m sobre el concreto, y con manguera y regla móvil.

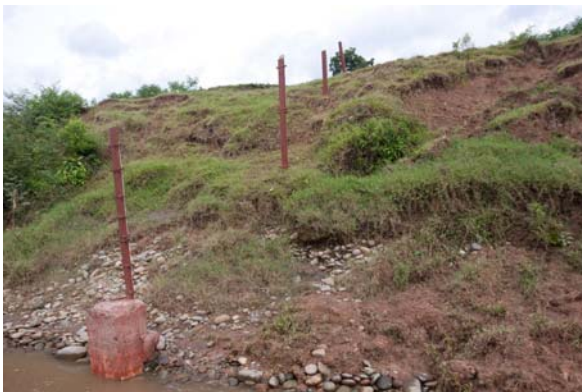
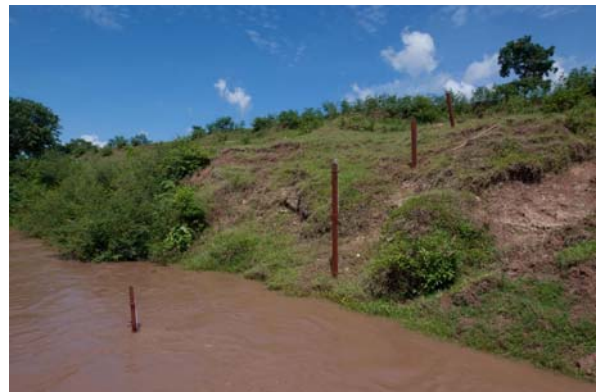
En Chazuta, el estado de la escala es bueno, pero la estación se encuentra lejos de la casa del observador que debe caminar durante 30 min para leer una cota.

Vistas de la estación de Chazuta. Las 2 reglas bajas son instaladas sobre soportes de concreto, lo que garantiza una buena estabilidad. Durante la presente comisión, la reglas fueron controladas con nivel óptico

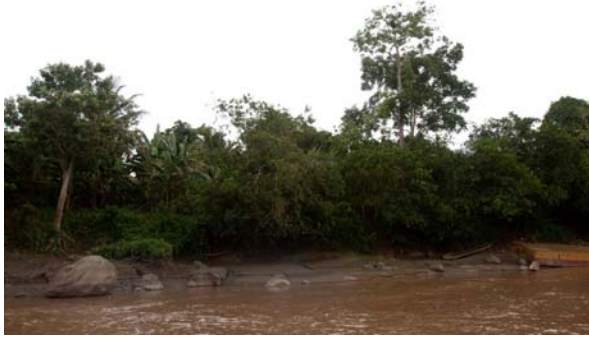
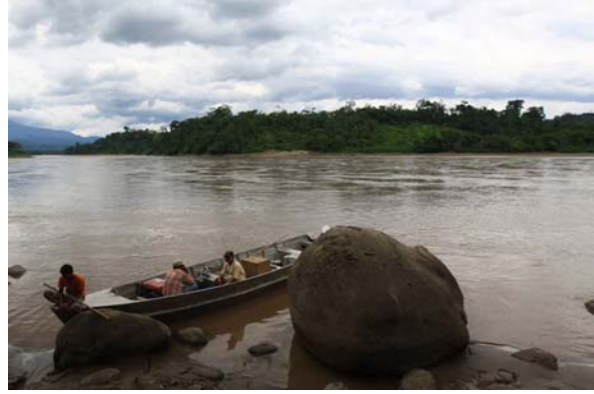
Se buscó un nuevo lugar donde podría instalarse una nueva estación.

Vistas del nuevo lugar donde podría ser instalada una nueva estación. El terreno es público, y se ubica cerca de la entrada del pueblo. Un peñasco grande se encuentra allí que podría servir de soporte para instalar una columna con 3 o 4 reglas.

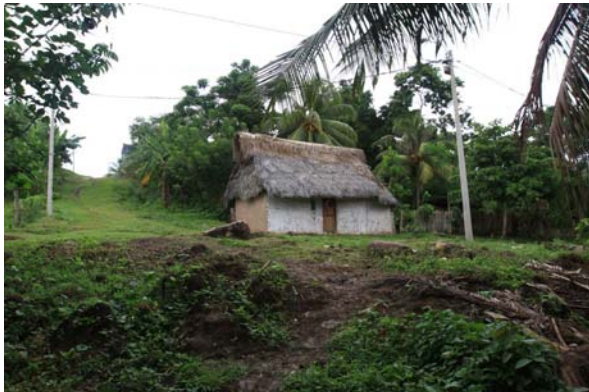
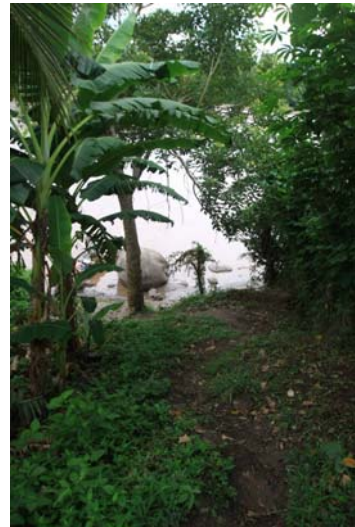
Vistas del caminito permitiendo de acceder al lugar donde podría ser instalada la nueva estación.

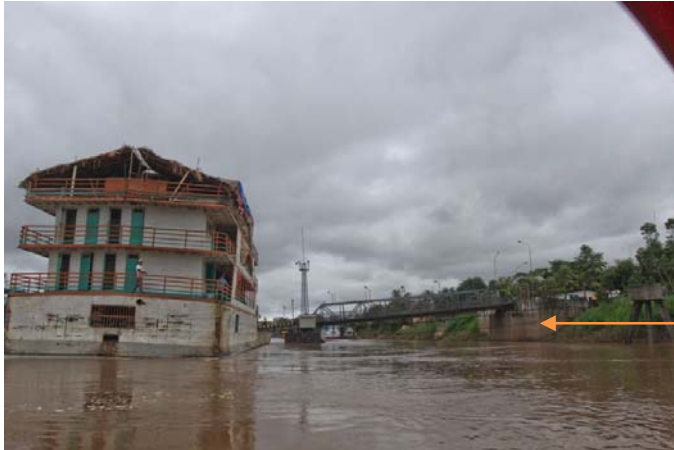
Las reglas son instaladas en el puerto ENAPU de la ciudad y no es posible acceder a esas sin autorización pero nos ha sido asegurado que podríamos tener acceso a las cotas a petición, por teléfono.

Muro donde son instaladas las reglas del puerto ENAPU de Yurimaguas
