PE - 83 Iquitos

Informe de comisión

(Ríos Amazonas, Marañón, Ucayali, Napo)
19/11/2011- 27/11/2011

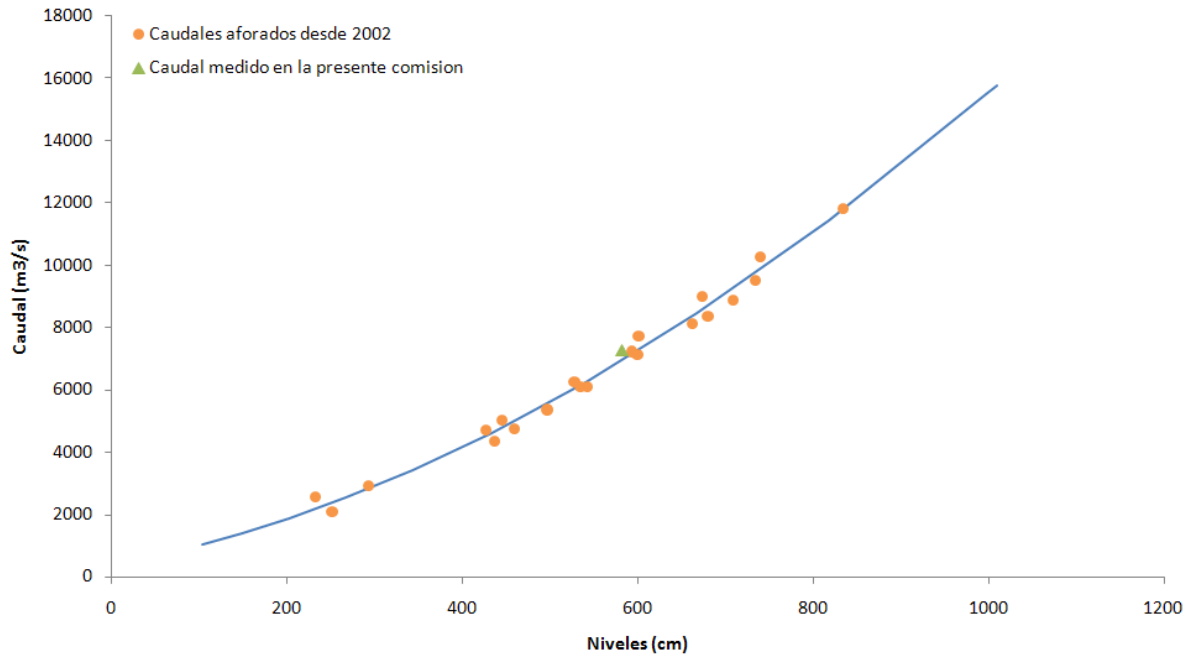
Figura 1 : Curva de descarga del río Napo calibrada en Bellavista

En Bellavista la curva de descarga presenta poca dispersión y el aforo de la presente comisión se ubica bien en la curva trazada a partir de los aforos antiguos.

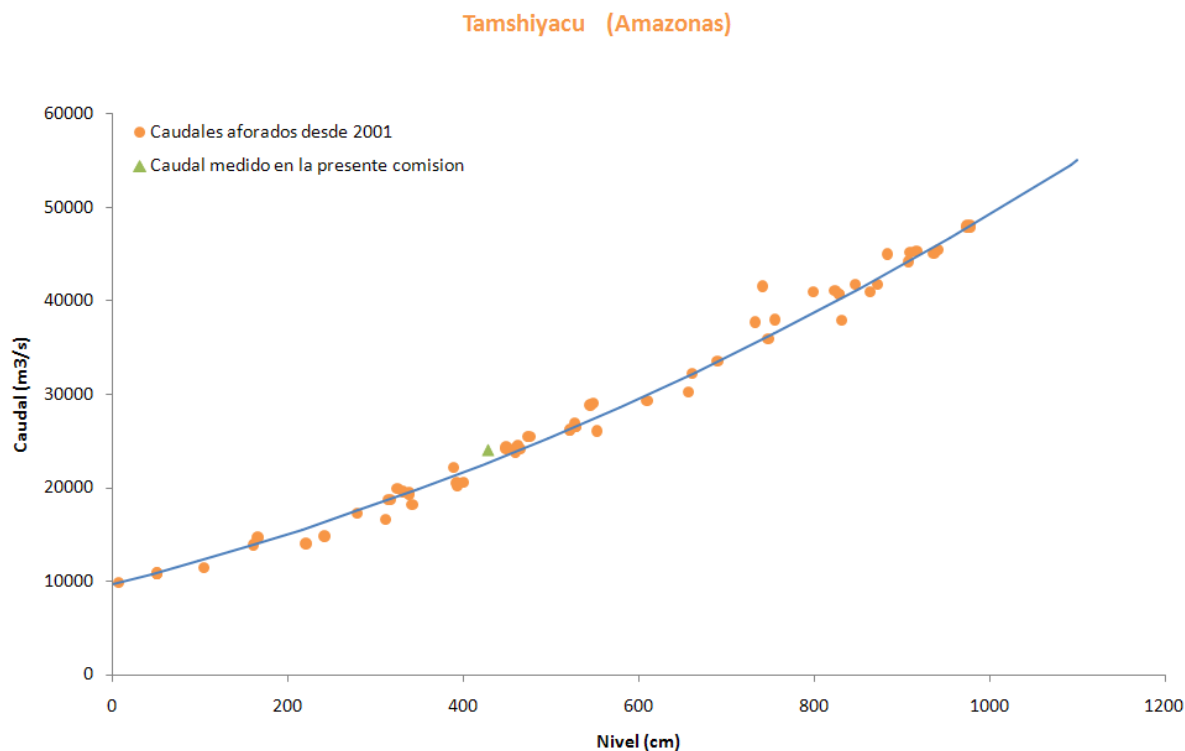
Figura 2 : Curva de descarga del río Amazonas en Tamshiyacu

En Tamshiyacu el aforo realizado durante esta comisión se ubica levemente encima de la curva de descarga (figura 2), cual presenta cierta dispersión.

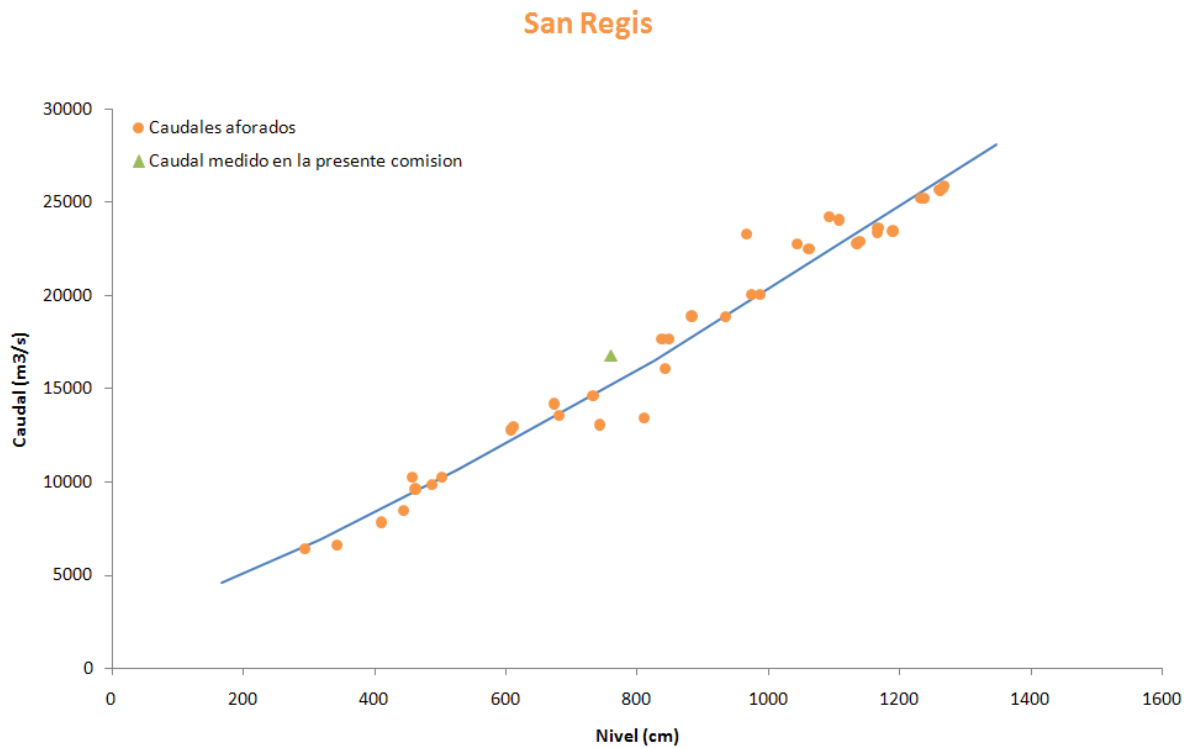
Figura 3 : Curva de descarga del río Marañón calibrada en San Regis

El aforo de la comisión se ubica encima de la curva de descarga, cual presenta una gran dispersión.

Los valores de pitch y roll del ADCP eran muy fuertes durante el aforo y podrían haber influenciado la medición. También, el Marañón en San Regis podría ser bajo la influencia de la confluencia lo que explicaría la dispersión de la curva.

Además, se observó un cierto fondo móvil (31cm/s de promedio).

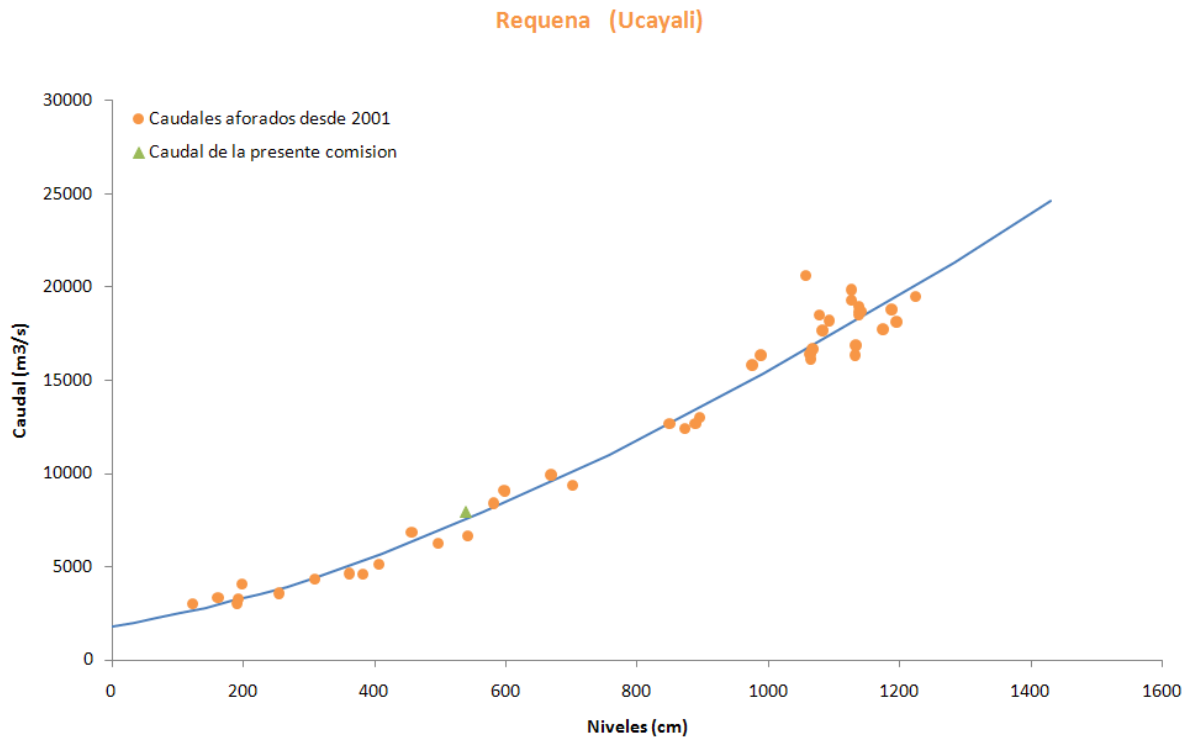
Figura 4 : Curva de descarga del río Ucayali calibrada en Requena

El nuevo aforo se ubica bien en la curva de calibración:

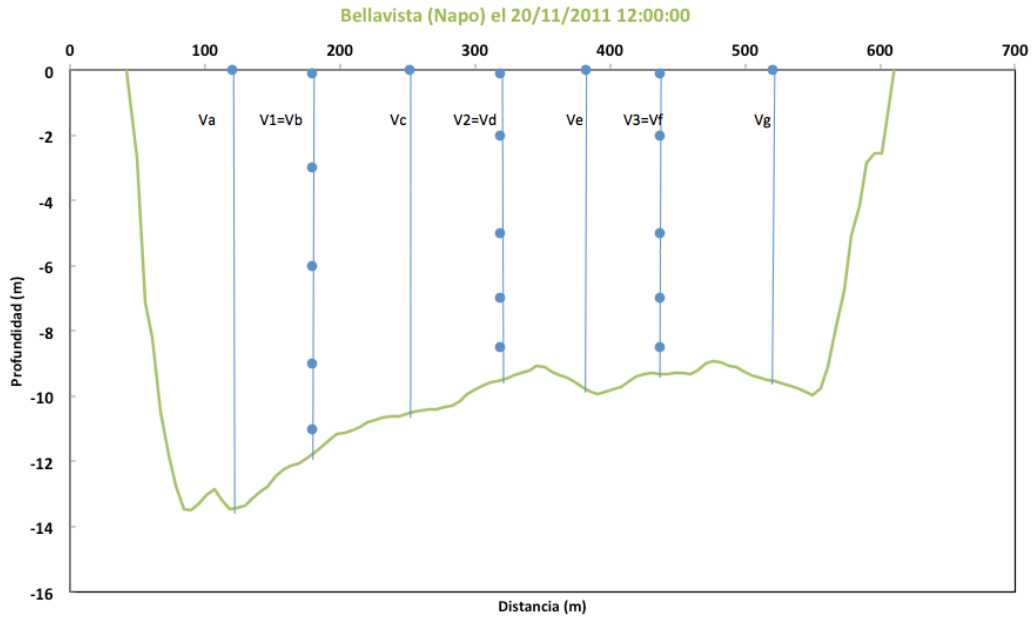
Las líneas azules simbolizan los perfiles de turbiedad medidos y los puntos las muestras de agua sacadas.

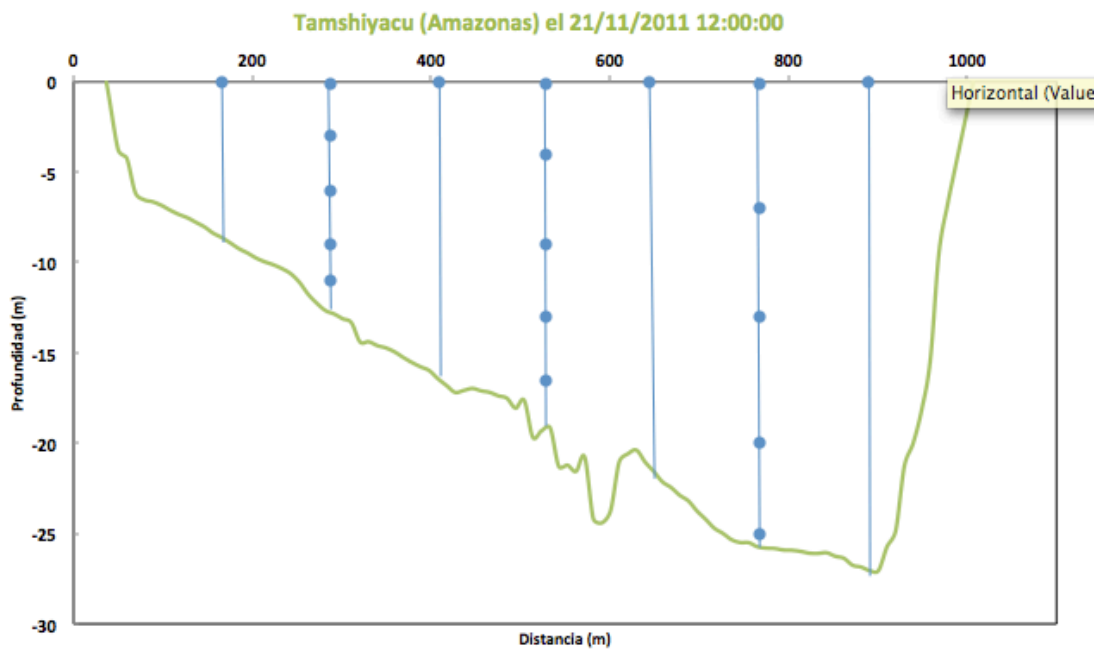
Las líneas azules simbolizan los perfiles de turbiedad medidos y los puntos las muestras de agua sacadas.

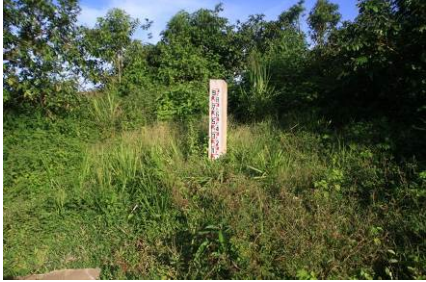
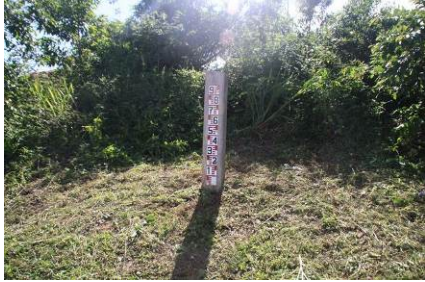
En Requena, el estado de la escala era catastrófico cuando llegamos a la estación: se quedaba solamente tres elementos, y el que era en el agua tenía más de dos metros de error!

<p>La regla de referencia instalado en octubre 2010 antes y después</p>

- De usar postes de madera de suficiente sección y largura para que sean más estables cuando se deben instalar en orillas lodosas.
- **Controlar los niveles de las escalas en cada estación, por lo menos dos veces al año, una vez después de la decrecida y otra vez antes de la nueva crecida.**

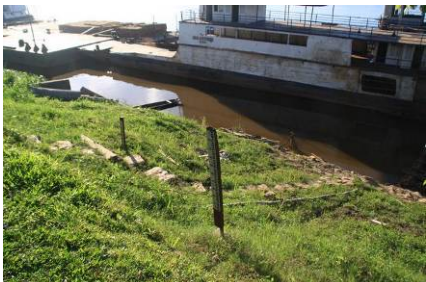
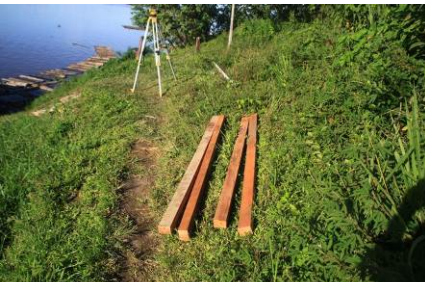
La proximidad de la estación con una empresa de maderas es un problema: los palos flotantes almacenados y los botes son un peligro para las reglas.

<p>Los dos elementos no destruidos y la regla móvil</p>	<p>Palos de madera comprado para reinstalar la estación</p>

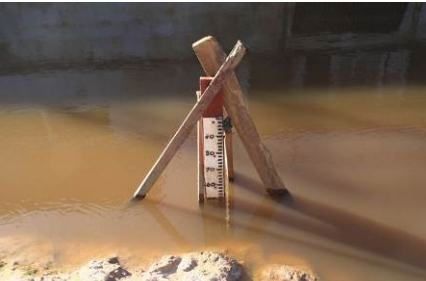
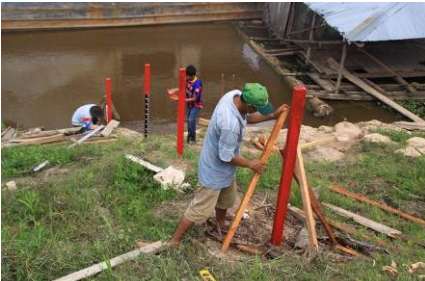
<p>La regla móvil que tenia 2.13m de error</p>
