SERVICIO NACIONAL DE METEOROLOGÍA E HIDROLOGÍA
SENAMHI
DIRECCIÓN GENERAL DE HIDROLOGÍA Y RECURSOS HÍDRICOS

**INFORME DE LA COMISIÓN DE SERVICIOS
HYBAM – SENAMHI A LOS RÍOS AMAZONAS,
UCAYALI, MARAÑÓN E ITAYA**

DEL 10 AL 15 DE SETIEMBRE

INFORME DE LA COMISIÓN DE SERVICIOS A LAS CUENCAS DE LOS RÍOS AMAZONAS, UCAYALI, MARAÑÓN E ITAYA DEL 10 AL 15 DE SETIEMBRE DEL 2012

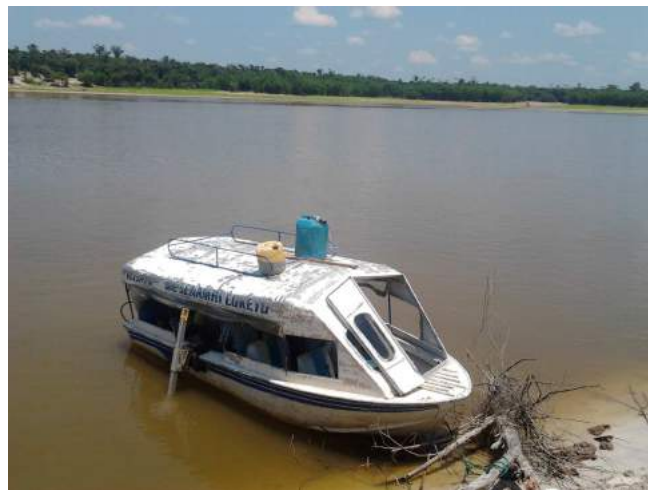
Foto N° 2: Problemas suscitados con el ADCP

11h00: Llegamos al embarcadero de Nanay en donde en conjunto con los practicantes y personal de la Dirección Regional de Loreto abordamos la embarcación de Senamhi y partimos a realizar las mediciones hidrológicas en los ríos Nanay estación hidrológica SEDA Loreto y en el río Itaya. Sin embargo se presentaron algunos problemas de configuración en el sistema de arranque del software WinRiver. Lo que llegando a la ciudad de Iquitos pudimos superar este inconveniente.

Los trabajos realizados el lunes se desarrollaron de la siguiente manera: Por la mañana fuimos a la estación hidrológica H. SEDA Loreto en el río Nanay, aquí no se realizó medición alguna debido a que hubo problemas de comunicación entre el ADCP y la Laptop así mismo se evidenció problemas de configuración en el sistema del programa WinRiber, por lo que decidimos después de varias horas de intento volver al embarcadero de Nanay en Iquitos y revisar nuevamente los protocolos. Después de unos minutos el equipo funcionó correctamente, por lo que decidimos realizar un aforo en el río Itaya distante a unos 20 minutos del embarcadero lo que finalmente se consiguió, aquí se impartió capacitación a los practicantes de la dirección regional de Iquitos. Preocupados por el incidente suscitado a la hora de realizar los aforos y como una medida de seguridad fuimos a las oficinas de la Marina de Guerra donde trabaja el Ing. Jorge Paredes (encargado de la parte hidrológica e hidráulica de los ríos amazónicos por parte de su institución) y pedimos apoyo para realizar la calibración de nuestro equipo con el de ellos, lo que muy amablemente accedieron a apoyarnos realizando las pruebas hasta las 17:00 horas aproximadamente. Aquí se adjuntan los resultados del aforo en el río Itaya Ver Figura N° 1, Cuadro N° 1 y Fotos N° 1,2.

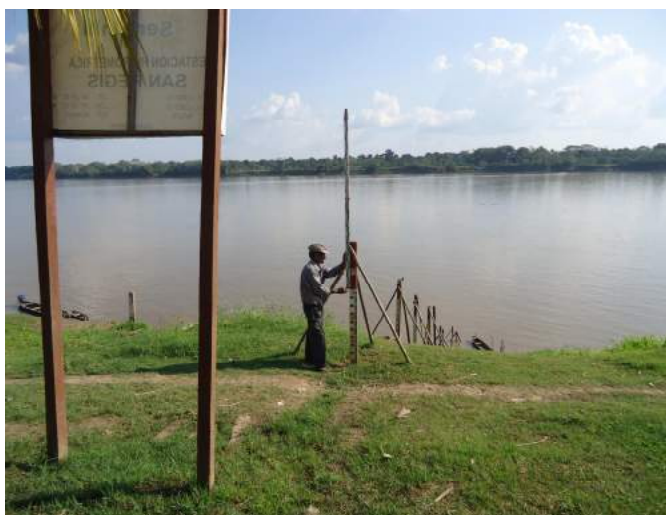
Foto N° 3: Nivelando reglas H. San Regis

El resultado de la nivelación topográfica se presenta en el Cuadro N° 2, de los cuales se le dio instrucciones al hidromensor para que a partir de la regla 11 a la 5 haga las correcciones necesarias tal cual se detalla en las observaciones, con la finalidad de realizar una correcta toma de lectura del nivel del río.

Cabe señalar así mismo que la nivelación se ha realizado teniendo en cuenta al segundo punto topográfico dejado por Philippe Vauchel del IRD, el mismo que está ubicado sobre el buzón construido al costado de la casa del hidromensor en la localidad de San Regis; Actualmente el primer punto topográfico no existe debido a que el mismo ha quedado debajo de una capa de concreto como producto de la rehabilitación del parque que la comuna ha realizado en dicha localidad, por lo que para futuras nivelaciones se hará referencia solo al segundo punto, es decir al del nivel dejado encima del buzón, tal cual la hemos realizado en la presente comisión de servicios. Ver Fotos 3 y 4.

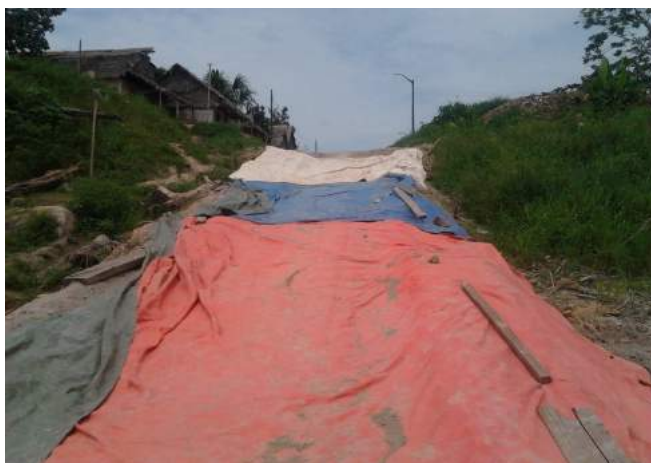
Foto N° 5: Rampa en la antigua estación Hidrológica

Viajando rumbo a la localidad de Requena por el río Ucayali encontramos la estación hidrológica Genaro Herrera donde decidimos bajar y realizar una nivelación topográfica; Sin embargo encontramos que la estación había sido cambiada a unos 80 mts aguas arriba de su antigua ubicación, según nos manifestaron los pobladores que la municipalidad había construido una rampa con el objetivo que las embarcaciones descarguen arena que utilizaría en la implementación del sistema de agua del distrito.

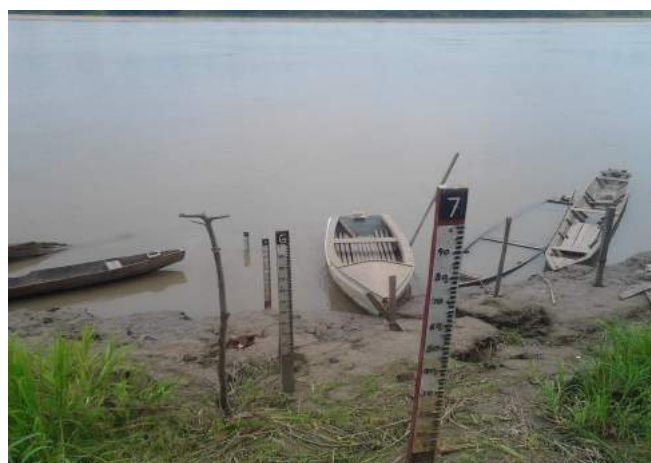
Foto N° 6: H. Genaro Herrera – Río Ucayali

La nueva ubicación de la estación hidrológica no es la adecuada, ya que está ubicada en un barranco de terreno inestable y de un alto asentamiento, por lo que era evidente que encontremos una mala nivelación de sus reglas.

Realizándose la nivelación topográfica de las reglas se encontró que desde las reglas 10 a la 5 se tendrían que subir desde los 22 a 53 centímetros de su posición actual, tal cual se detalla en las observaciones de la planilla topográfica. Así mismo constatamos que los números de las reglas consignadas sobre las mismas no se rigen a la verdad, las mismas que generan una confusión a la hora de la toma de la lectura de los niveles del río, por lo que si quisiéramos corregir las mismas sería por ejemplo la regla **10** - 9 correspondería a la regla **7** - 6 y así sucesivamente hasta llegar al final tal cual se detalla en la planilla topográfica del cuadro N° 4 y Fotos 5,6,7 y 8.

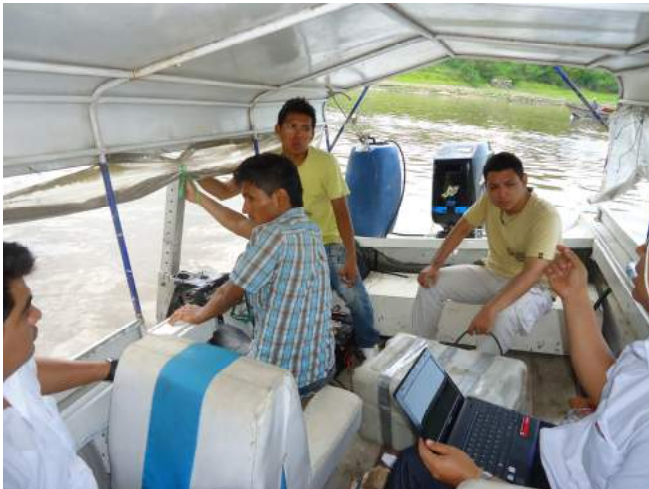
Foto N° 13: Jorge Carranza y Robert Huananquiri (ADCP)

Durante el desarrollo de la comisión de servicios se ha capacitado al personal de la DR Loreto como a Daniel Estrada y Alonso Aguanari Céspedes en el manejo del ADCP para aforos líquidos así como en el manejo del nivel de ingeniero para nivelaciones topográficas. Así mismo por parte del IRD se pago a los hidromensores y se recogió las muestras de agua de las estaciones hidrológicas H. San Regis, H. Requena y H. Tamshiyacu, las mismas que fueron embaladas para el envío a Lima. Ver Fotos N° 13, 14 y 15.

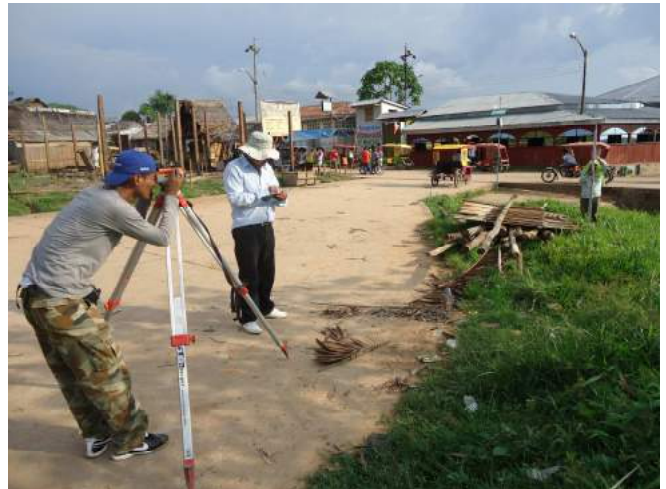
Foto N° 14: Nivelando en Requena
