INFORME DE COMISIÓN

CUENCA BAJA AMAZONAS

(Ríos Beni – Madre de Dios - Mamore)

Del 16-09-2014 al 01-10-2014

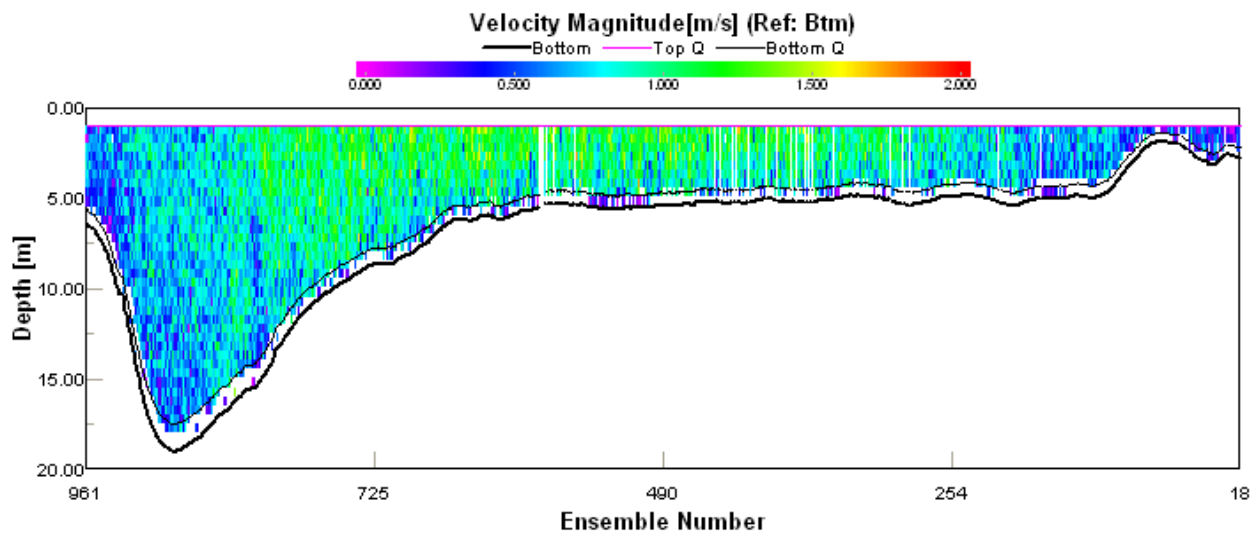
Perfil Longitudinal de la sección

Se nota que el aforo de septiembre se acomoda a la curva ya establecida, pero la de febrero se tiene que hacer correcciones porque el agua en el curso del río esta desbordando y es agua que no se puede medir se tiene que corregir el caudal.
