INFORME DE COMISIÓN

**Cuenca Amazónica
(Mamore, Beni, Madre de Dios Coroico)**

Del 24-05-2011 al 14-06-2011

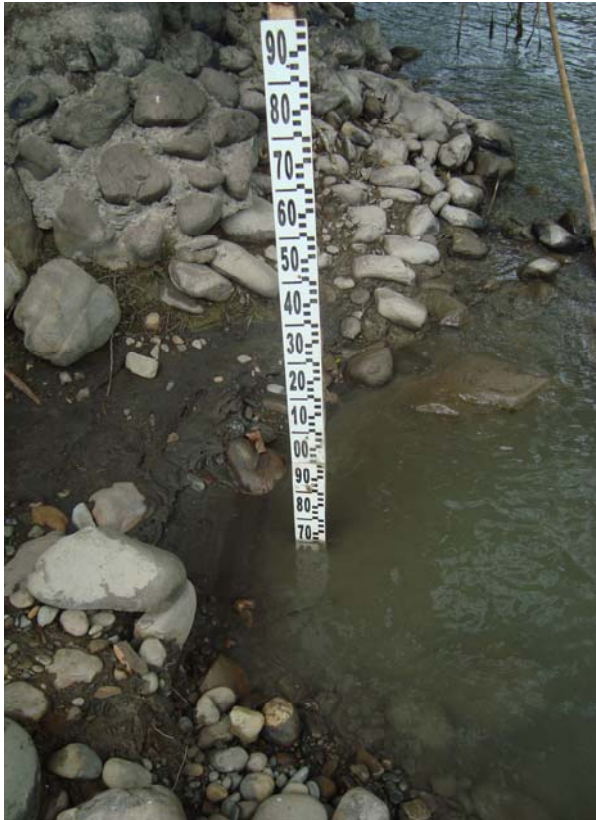
Se coloco reglas temporales porque vamos a instalar un nuevo limnigrafo, para la instalacion del limnigrafo se tiene que llevar dos bolsas de cemento, pernos, abrazaderas y un metro de tubo de 6 pulgadas ya que falta un pedazo para completar la altura necesaria, una caseta y un limnigrafo.

Regla en Santa Rita de Buenos Aires
