INFORME DE COMISIÓN PE 52a

ATALAYA (ríos Ucayali, Urubamba y Tambo)

Del 14-07-2008 al 18-07-2008

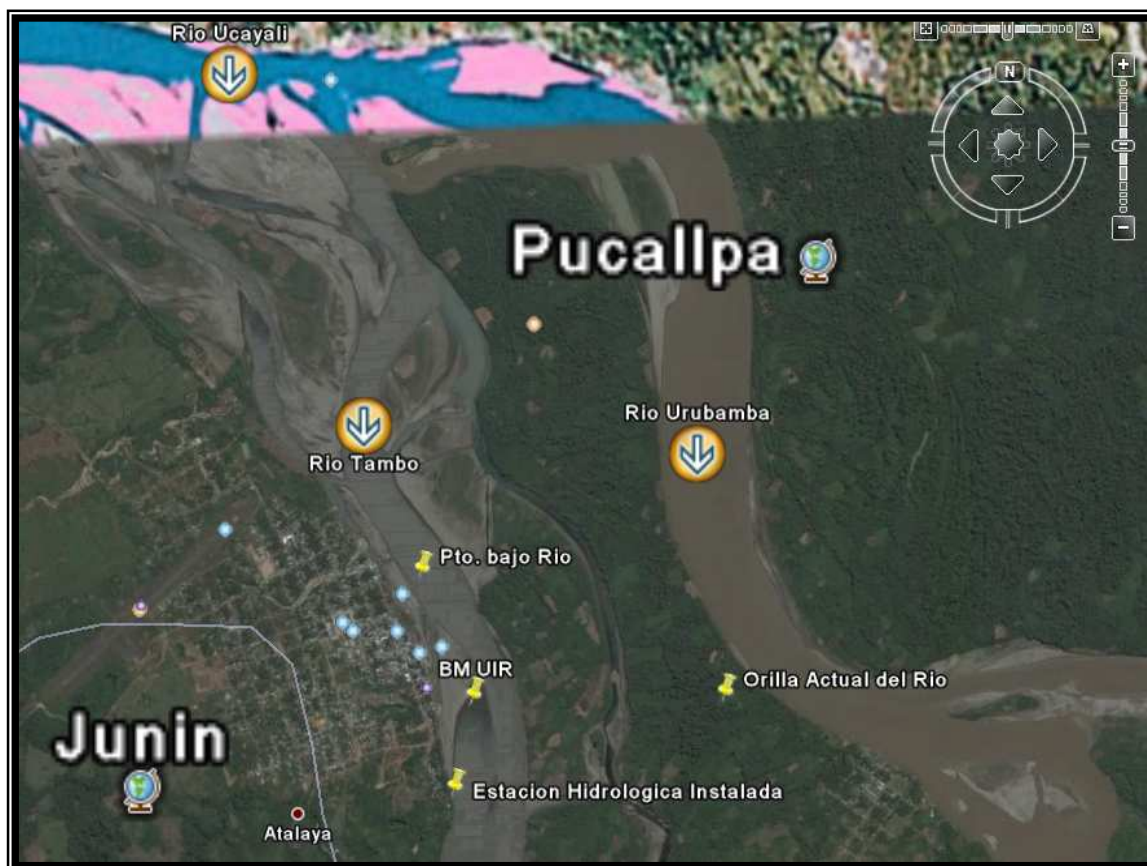
Fig. 1 Ubicación geográfica de los puntos seleccionados para llevar a cabo la nivelación e instalación de reglas en la confluencia de los ríos Tambo y Urubamba.

Antes de partir de regreso a Lima, se tomaron la ubicación de unos puntos con el GPS en lugares donde se instalaron las estructuras hidrológicas y dentro del cause del río para poder ubicarlas en Google Earth, tal como lo muestra la figura N° 1.
